Til: Fritz Hafner  
Fra: Ola Nordal  
Kopi: Olav Turøy  
Dato: 2008-10-23

UNDERSØKELSER OG FOTODOKUMENTASJON AV AVFALLSMASSER, SLETTEBAKKEN

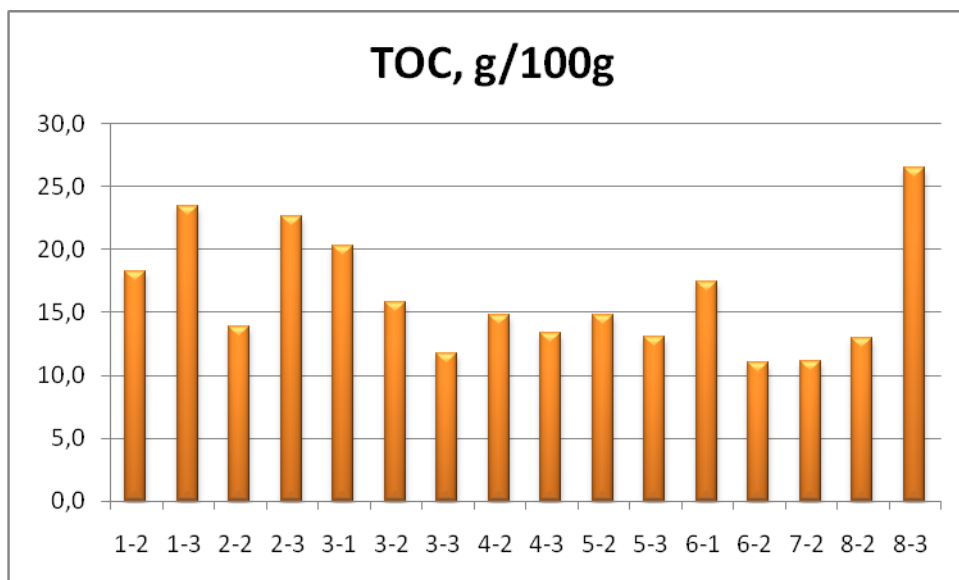
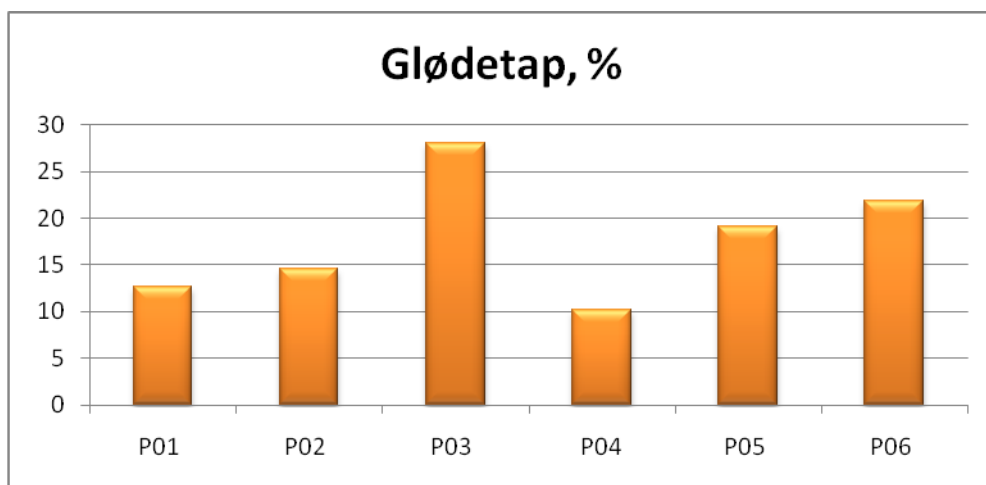
Figur 3. Totalt organisk karbon i avfallsprøver fra dype sjakter og glødetap i avfallsprøver fra ledningstrase.

Innhold av organisk materiale og vann i avfallet er vist i figur 3 og 4. Avfallet har i gjennomsnitt 50 % vanninnhold, og 16 % av tørrstoffet er organisk materiale (TOC).

4. Det er høyt innhold av organisk materiale i avfallet, alle undersøkte prøver inneholder mer enn 10% organisk materiale uttrykt som prosent organisk karbon. Dette betyr at man må påregne at avfallet må forbehandles (brennes el.l.) før en evt ny deponering på annet sted.

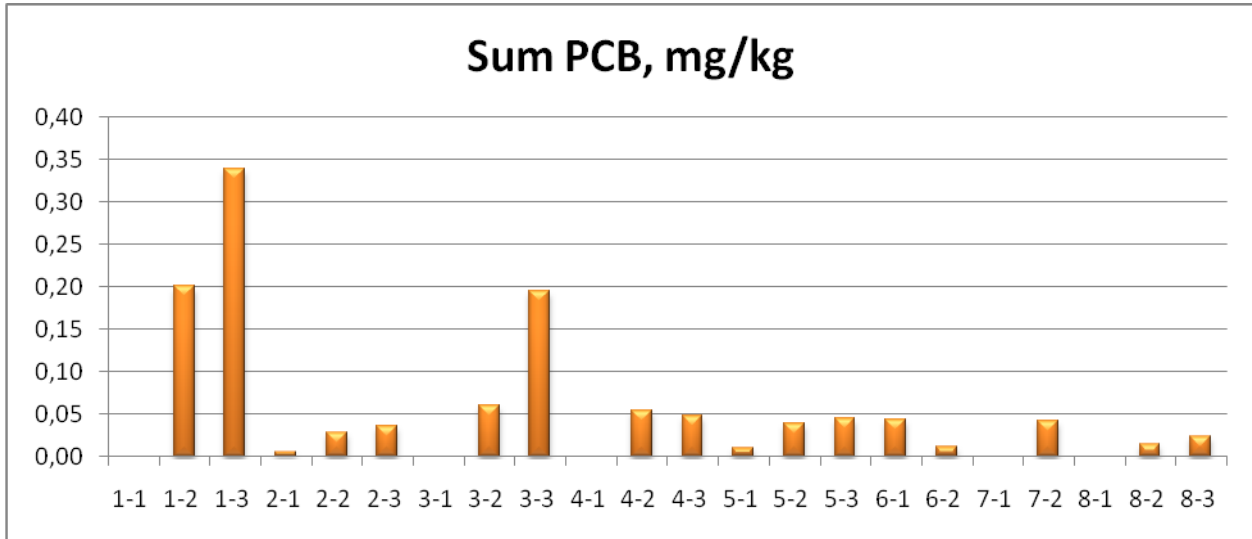
Figur 5. PCB-innhold i alle prøver.

Innhold av PCB i samtlige prøver fra dype sjakter er vist i figur 5. Det ble påvist PCB i 18 av 23 prøver. I 3 av prøvene er innholdet høyere enn 0,1 mg PCB/kg, noe som vi vurderer som relativt høyt i sams blandet avfallsmasse. I 3 av 5 prøver av underliggende torv er det ikke påvist PCB. I de to resterende prøvene er det påvist et svært lavt innhold av PCB (lavere enn SFTs grense for "ren" jord).

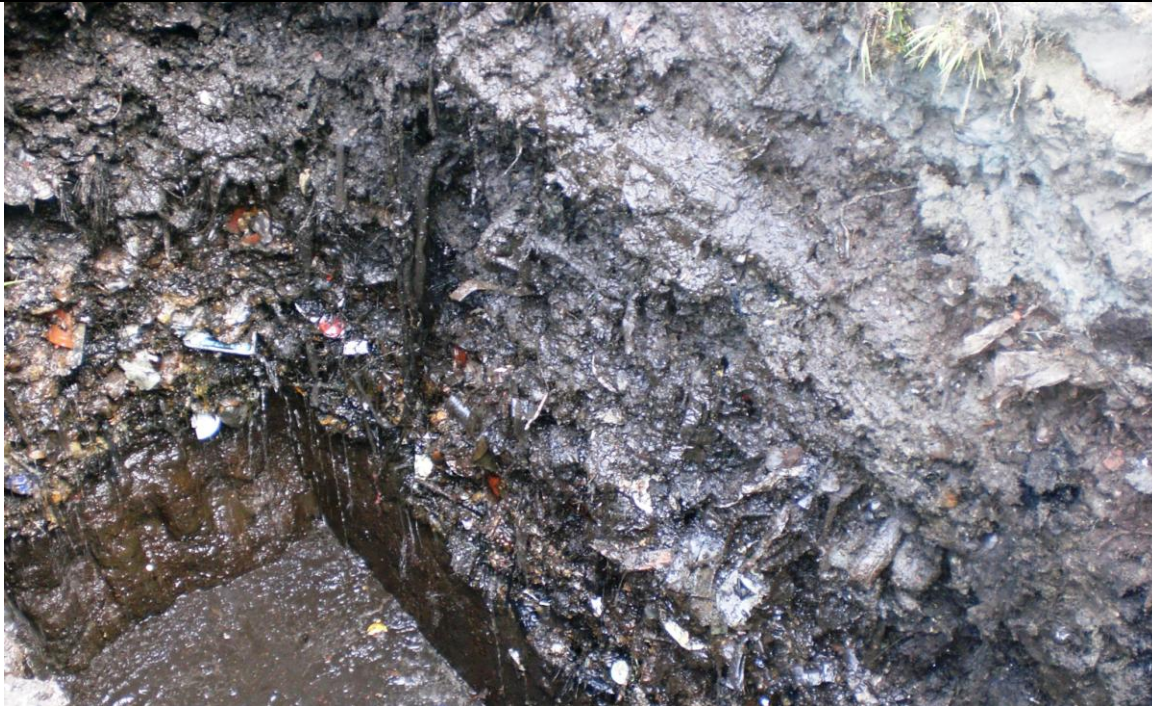
Foto 1-1. Sjakt 1. Svært våte avfallsmasser, men sjaktveggene står nokså stabilt, og massene er gravbare.

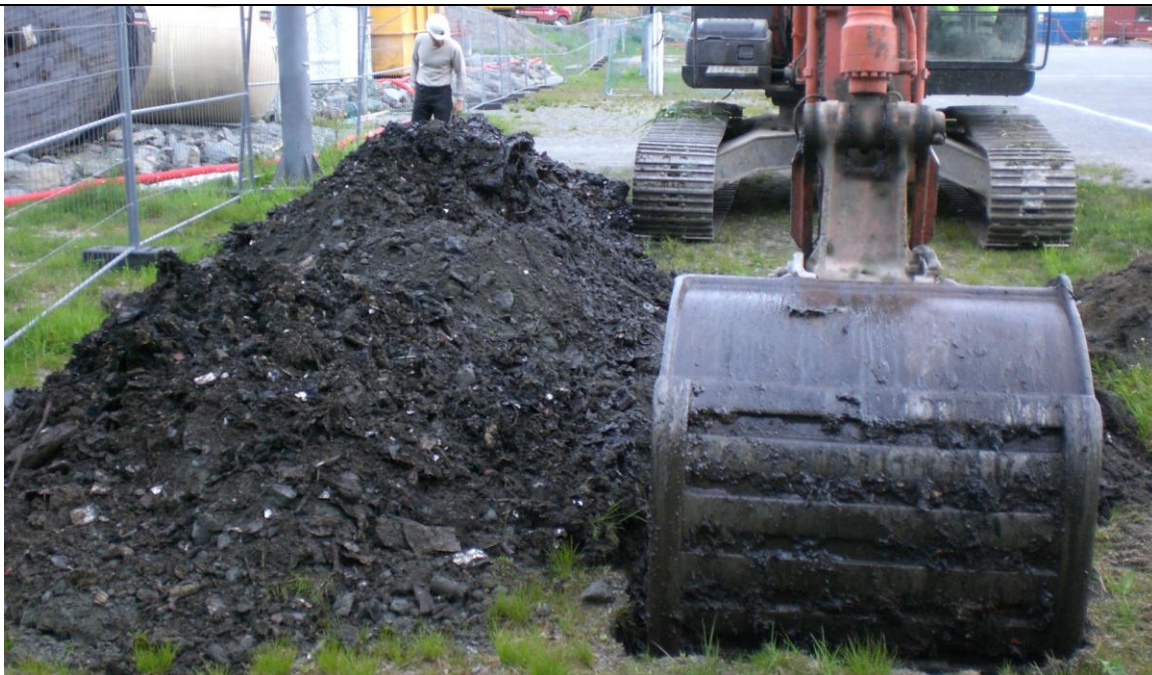
Foto 1-2. Sjakt 1. Oppgravde avfallsmasser har god struktur, og flyter lite utover. De er altså mulig å transportere.

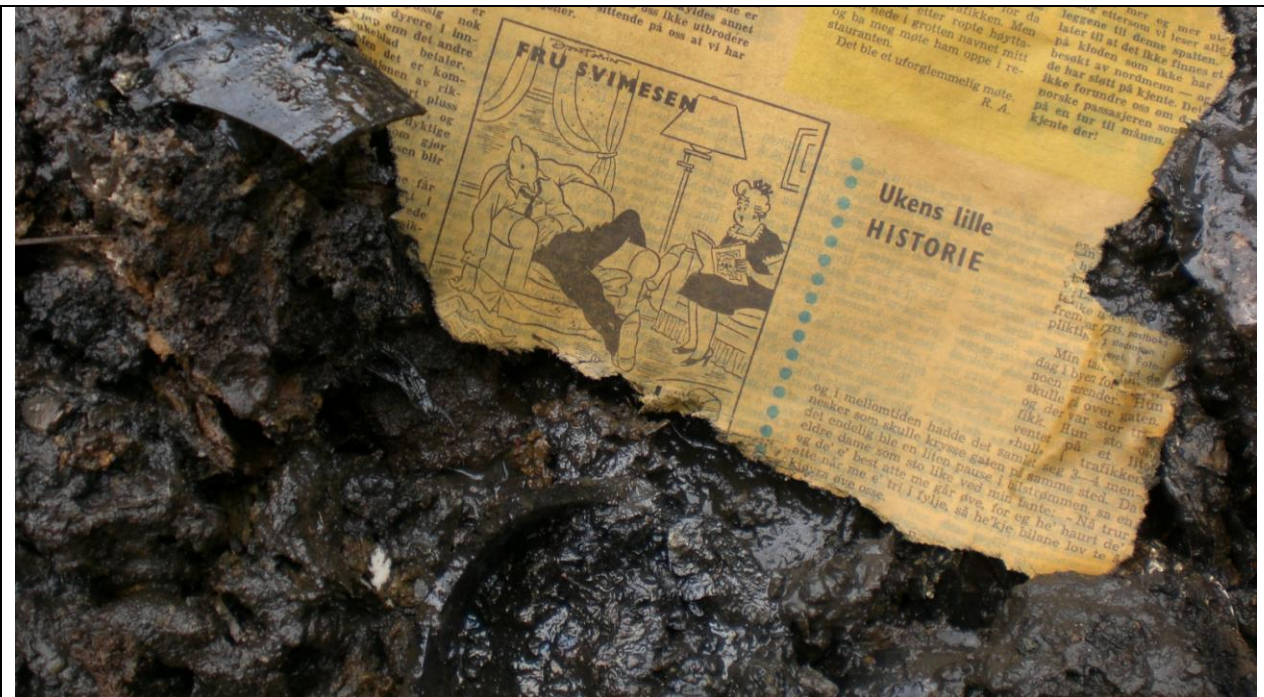
Foto 1-3. Sjakt 1. Det er mye organisk materiale i avfallet, og det er til dels lite omdannet. Avisen er fra 1959.

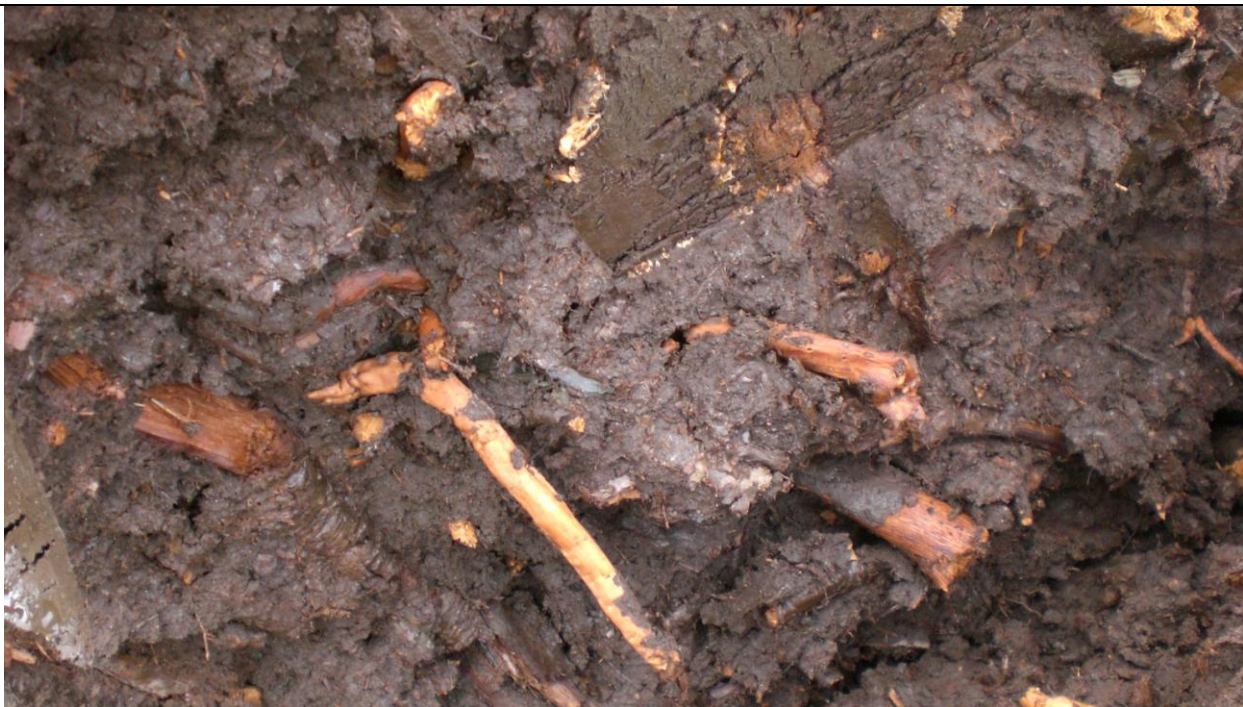
Foto 1-4. Sjakt 1. Torv under avfallet. Torva har en matriks av godt omdannet grastorv som er svært tett. Det er også hele greiner og røtter som er lite omdannet i torva.

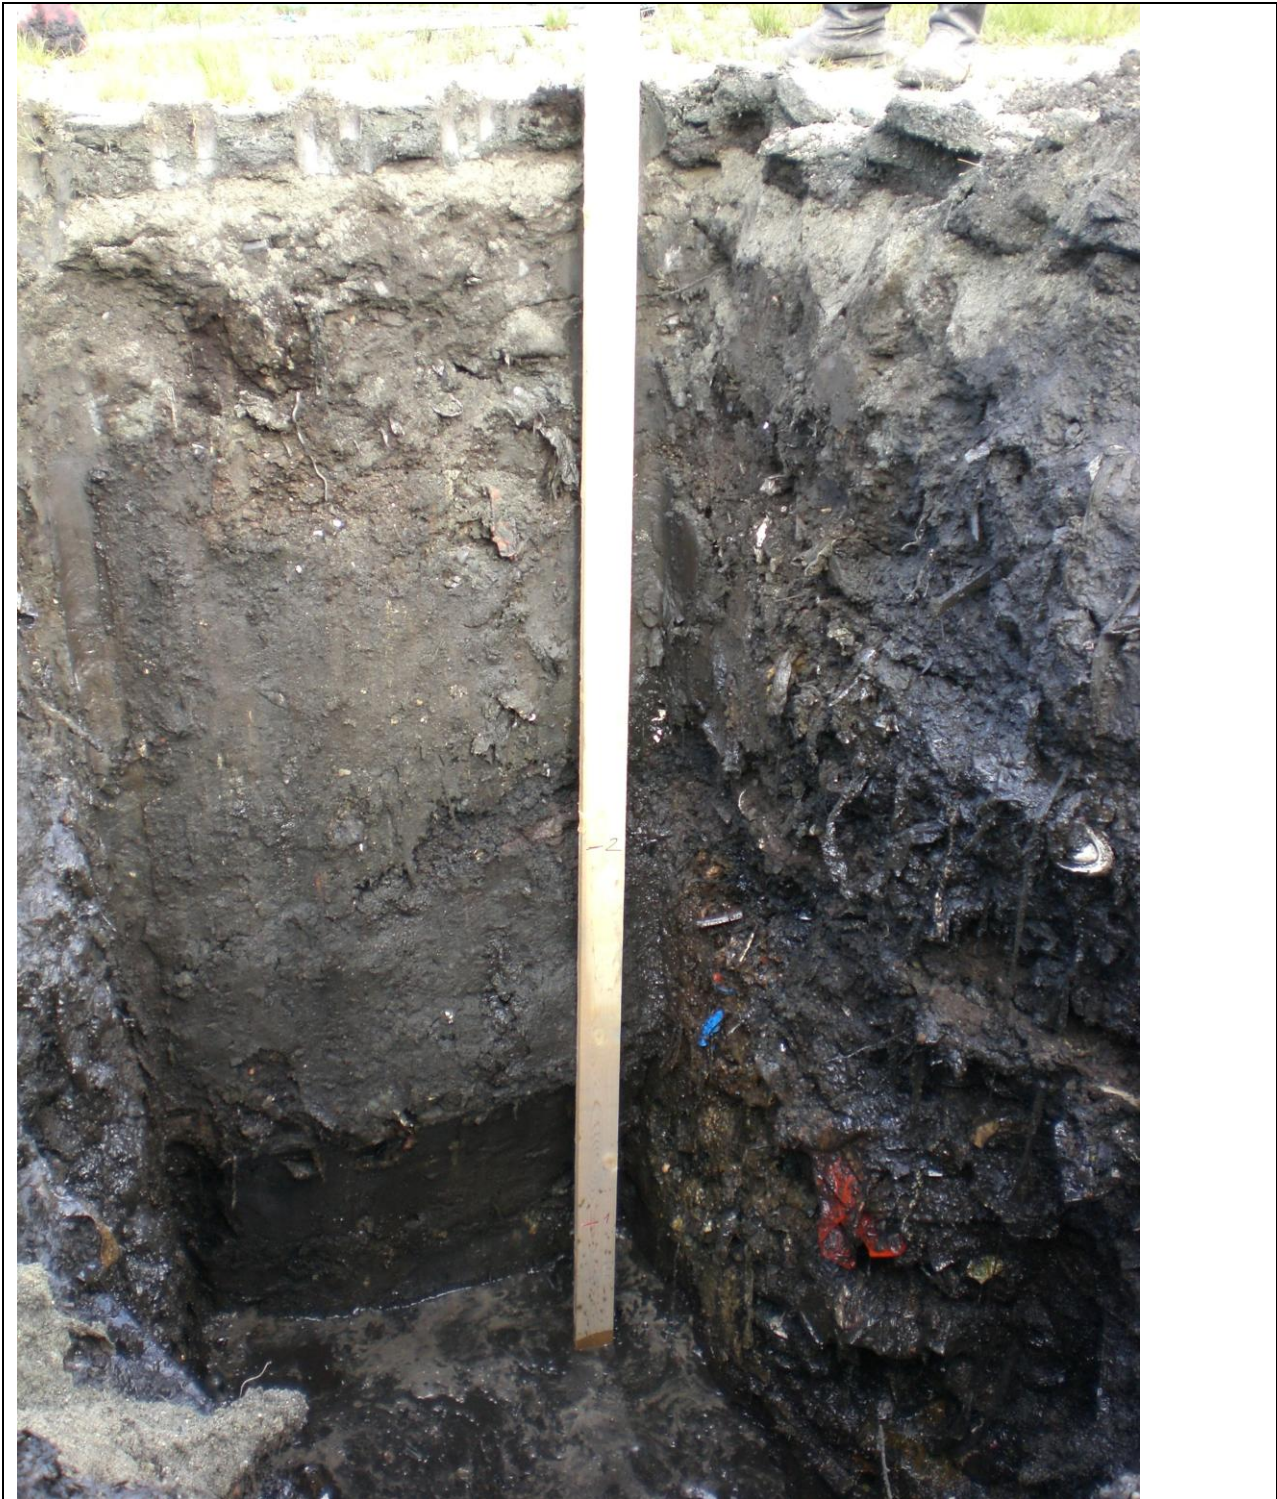
Foto 2-1. Sjakt 2. Svært våte avfallsmasser, men sjaktveggene står stabilt, og massene er gravbare.

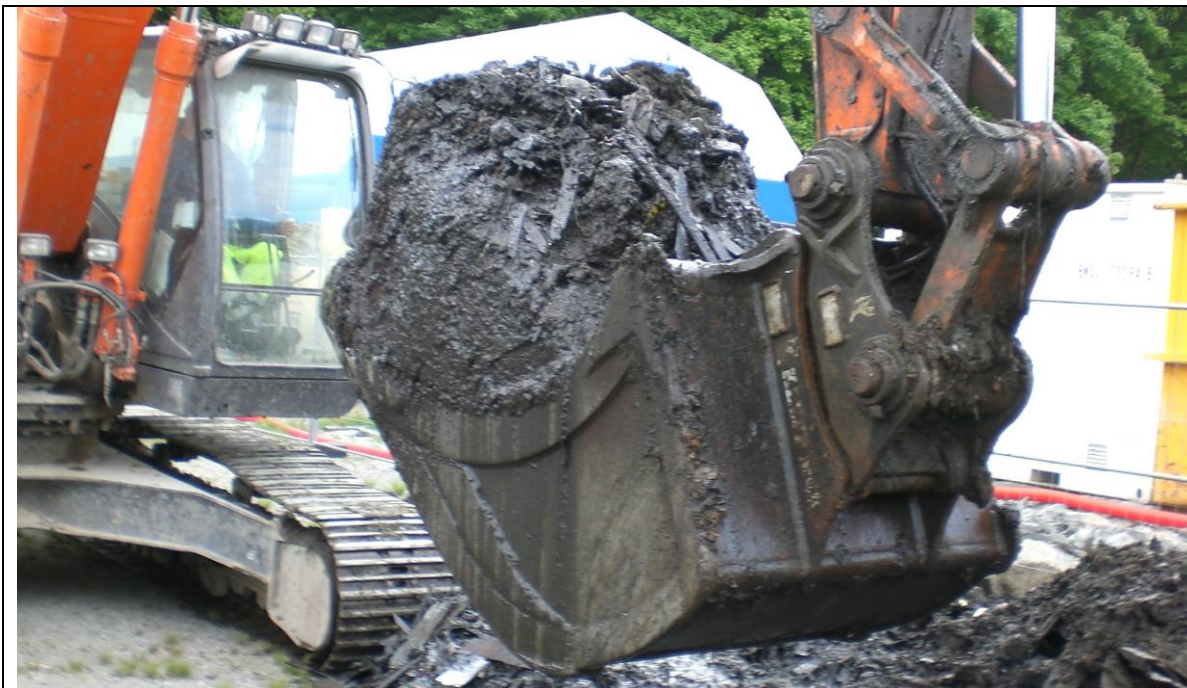
Foto 2-2. Sjakt 2. Oppgravde avfallsmasser har en viss struktur, og flyter lite utover. De er altså mulig å transportere.

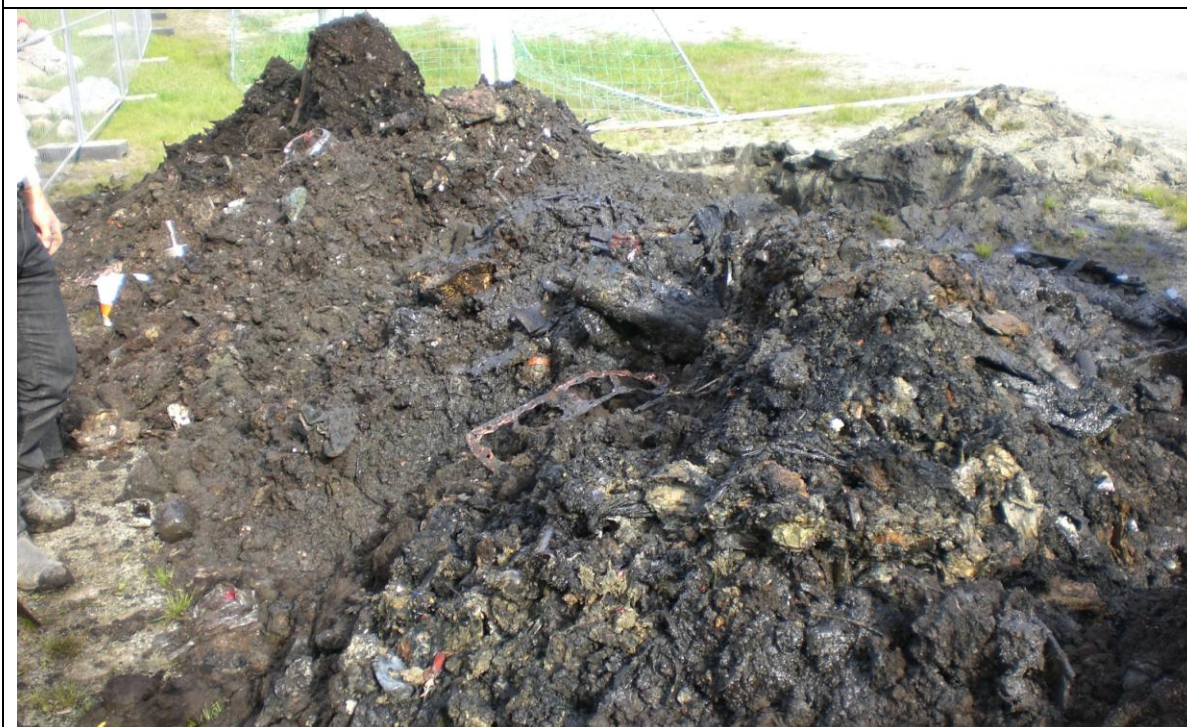
Foto 2-3. Sjakt 2. Det er mye organisk materiale i avfallet, og det er til dels lite omdannet. Det meste av avfallet er en diffus "matrix". Det er innslag av dekk, flasker, eksospotter. Svært lite stein.

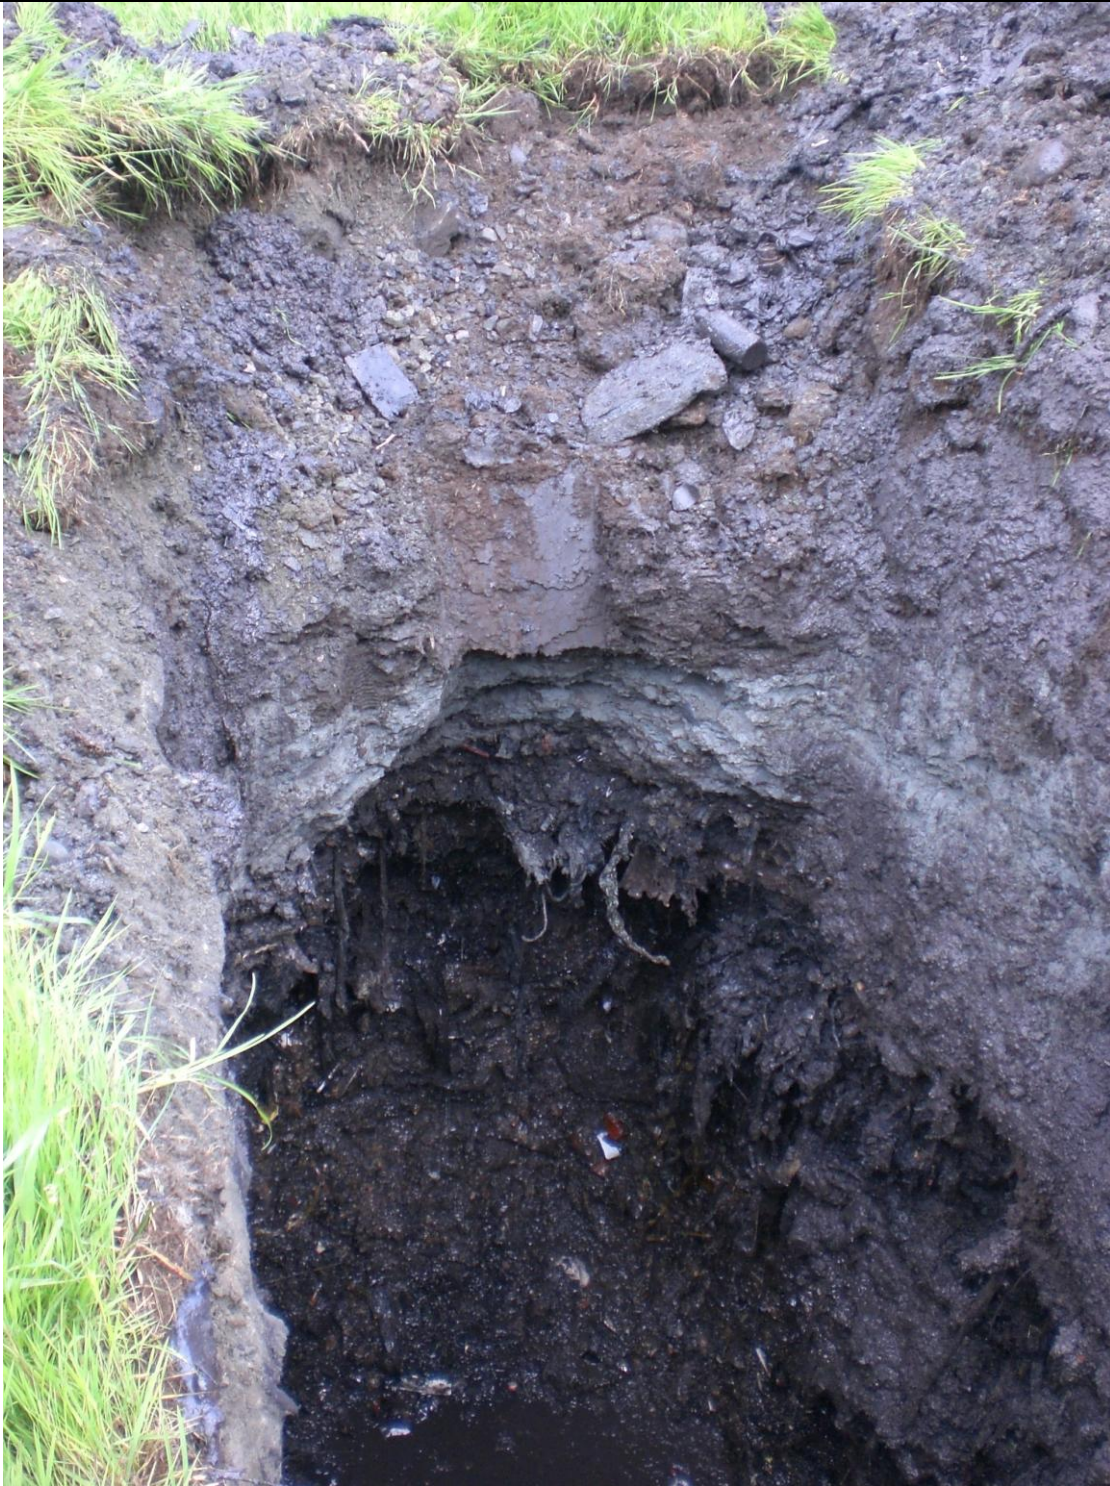
Foto 3-1. Sjakt 3. God overdekking. Underliggende avfall er vått. Sjaktveggene er nokså stabile, og massene er gravbare.

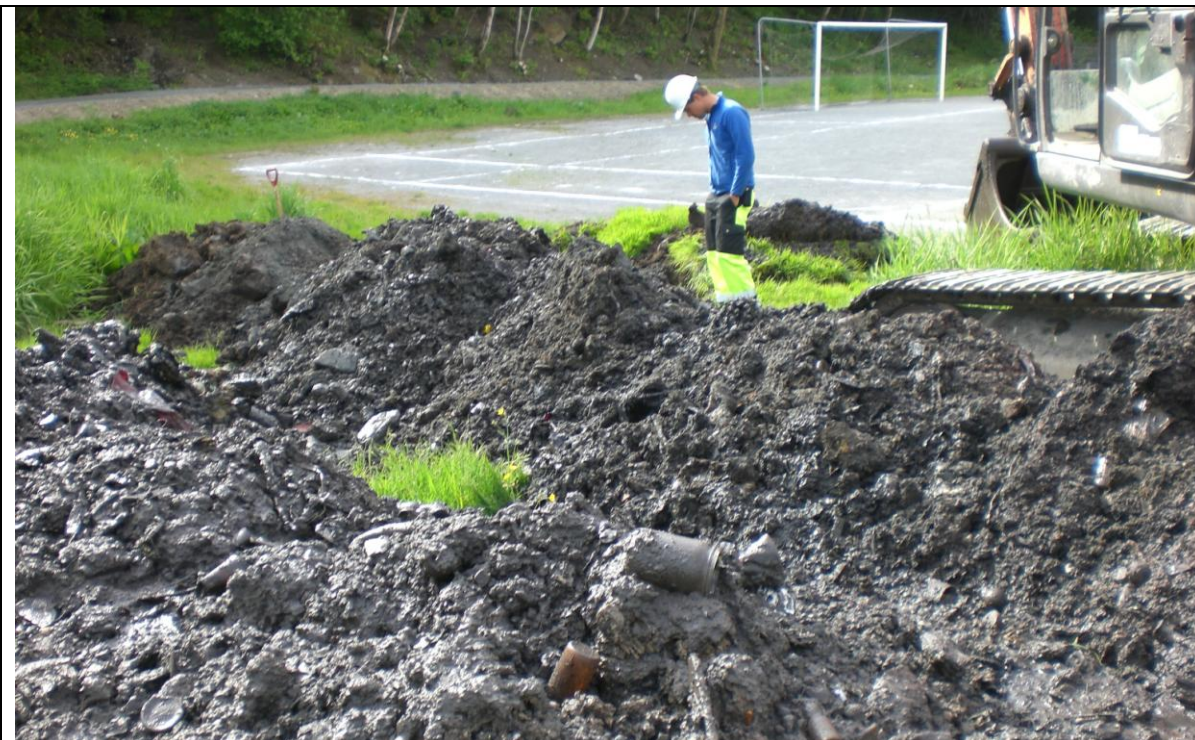
Foto 3-2. Sjakt 3. Oppgravde avfallsmasser har en viss struktur, men de flyter noe utover. De er mulig å transportere.

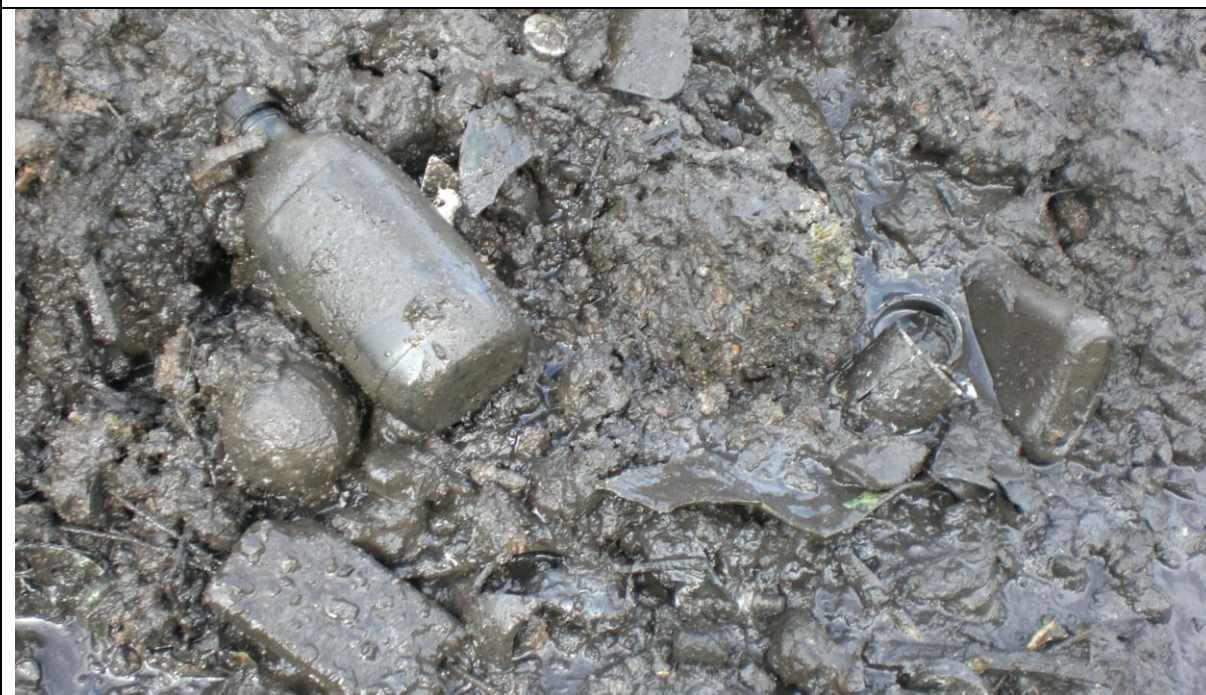
Foto 3-3. Sjakt 3. Det er mye organisk materiale i avfallet. Det meste av avfallet er en diffus "matrix", men det er mye flasker, lær (sko), plastremser mm.. Svært lite stein.

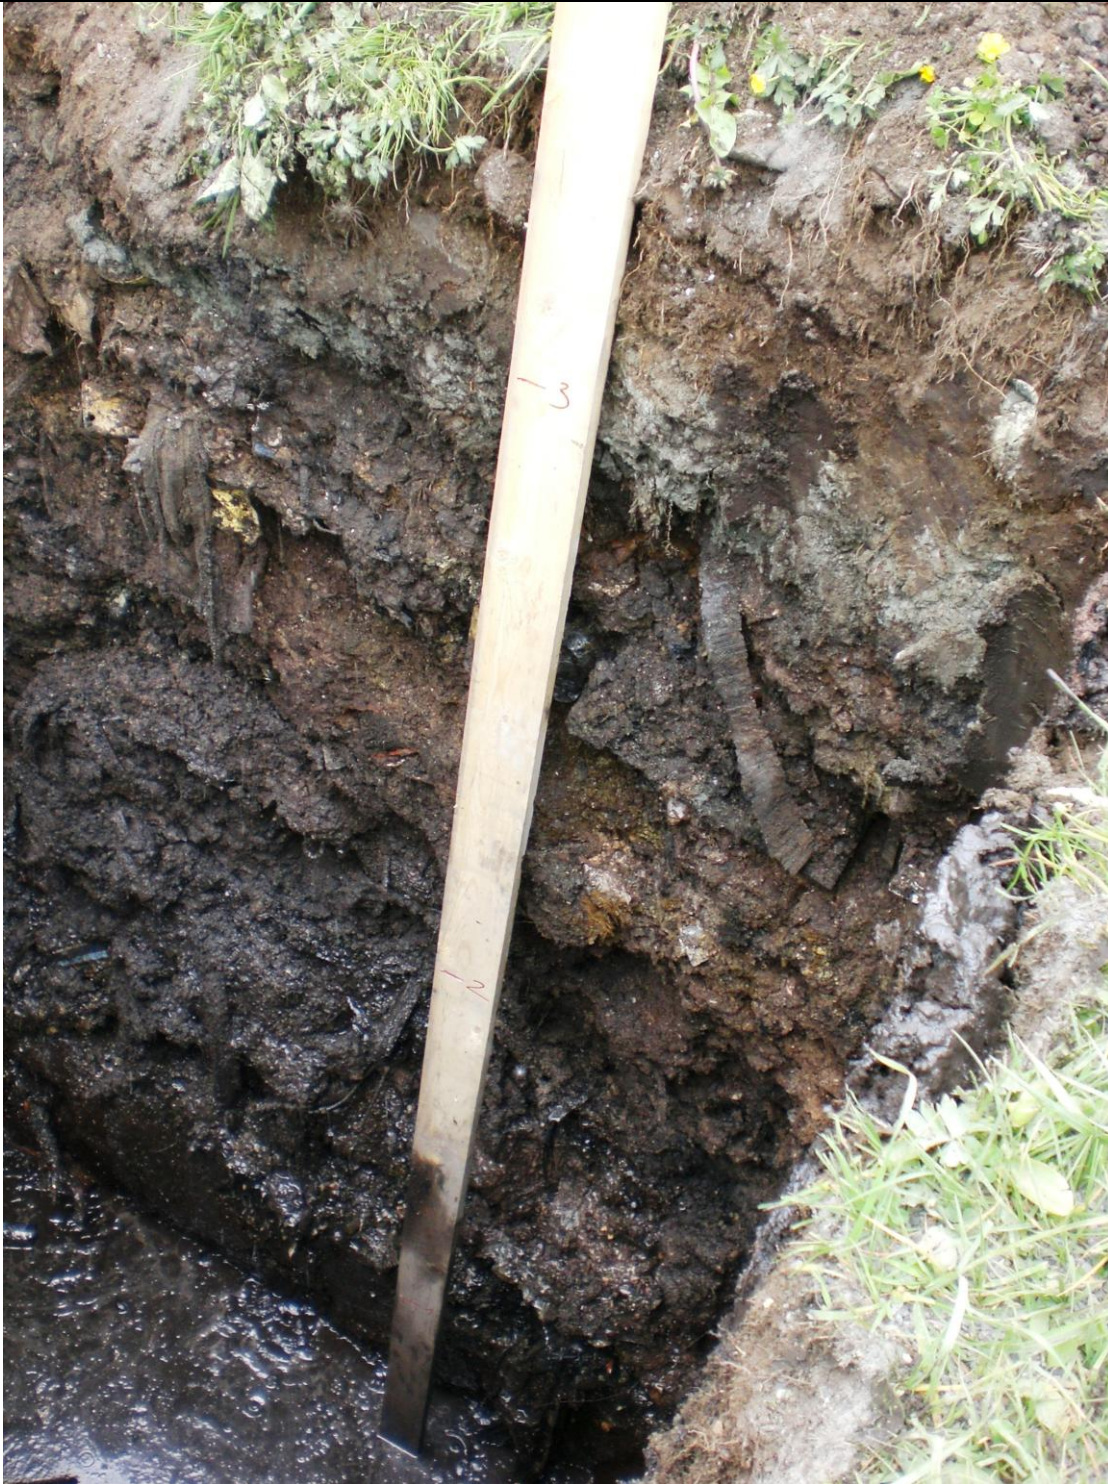
Foto 4-1. Sjakt 4. Relativt tørt avfall i øverste meter. Vann renner inn fra ca 1,5 meter under terreng. Sjaktveggene er stabile, og massene er gravbare.

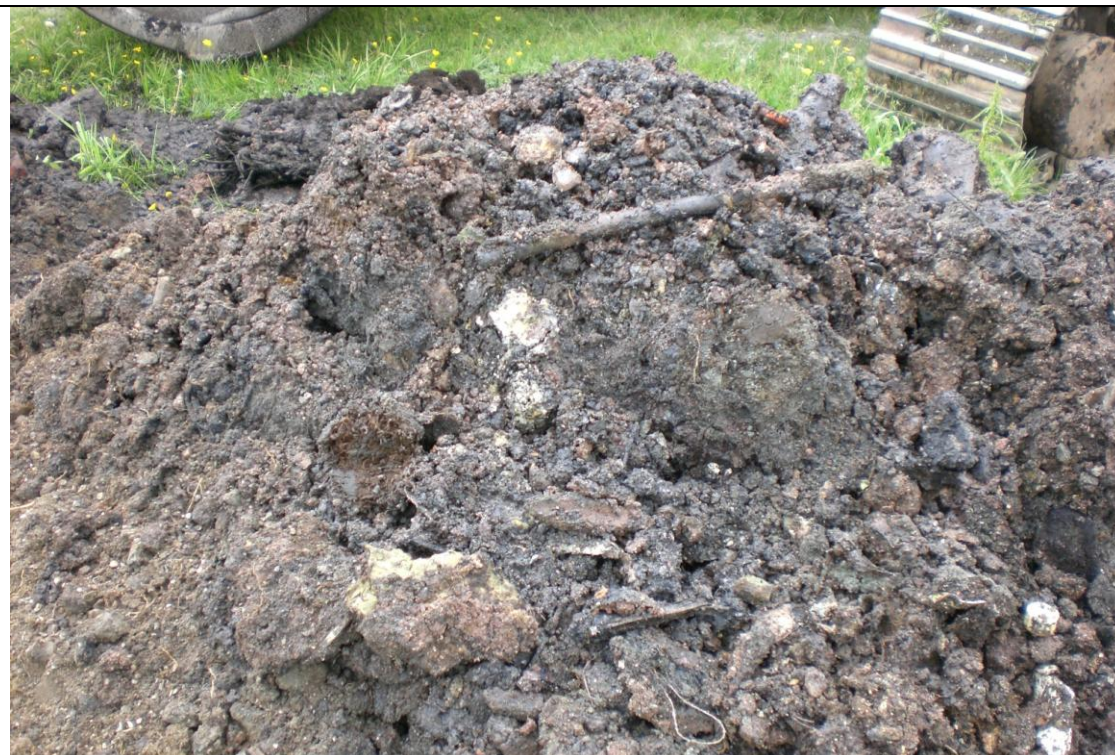
Foto 4-2. Sjakt 4. Oppgravde avfallsmasser har en viss struktur. Det meste av avfallet er en diffus "matrix", men det er innslag av flasker, lær (sko), tre mm.. Svært lite stein.

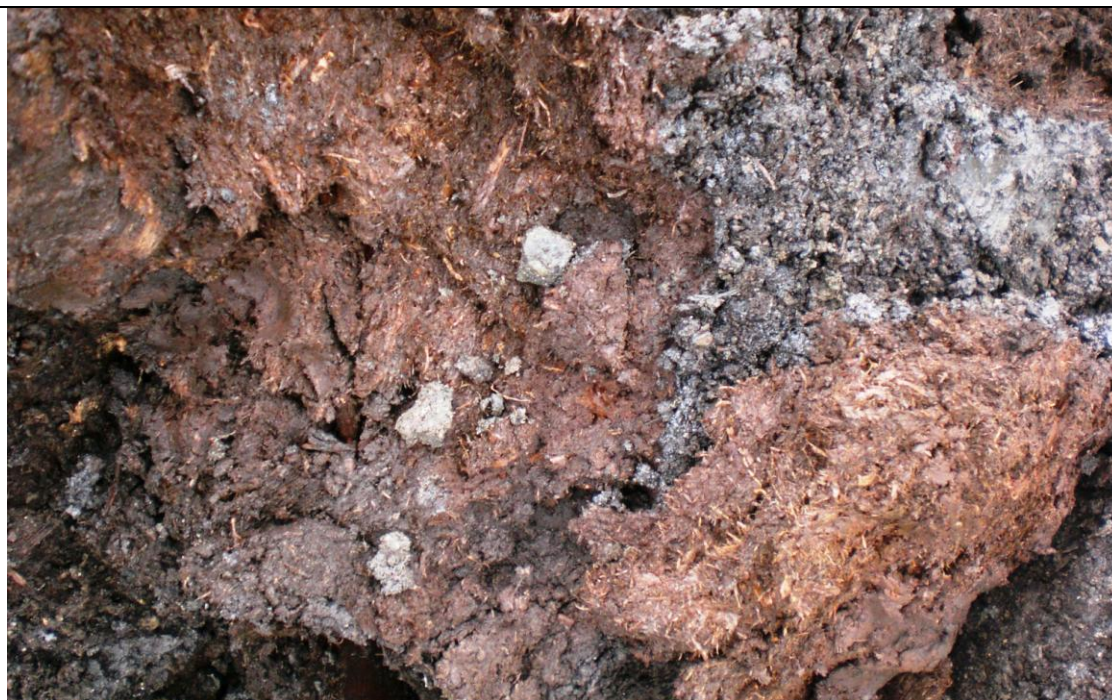
Foto 4-3. Sjakt 4. Tett, godt omdannet grastorv (opprinnelig urørt myr) ligger ca 3,5 m under terreng.

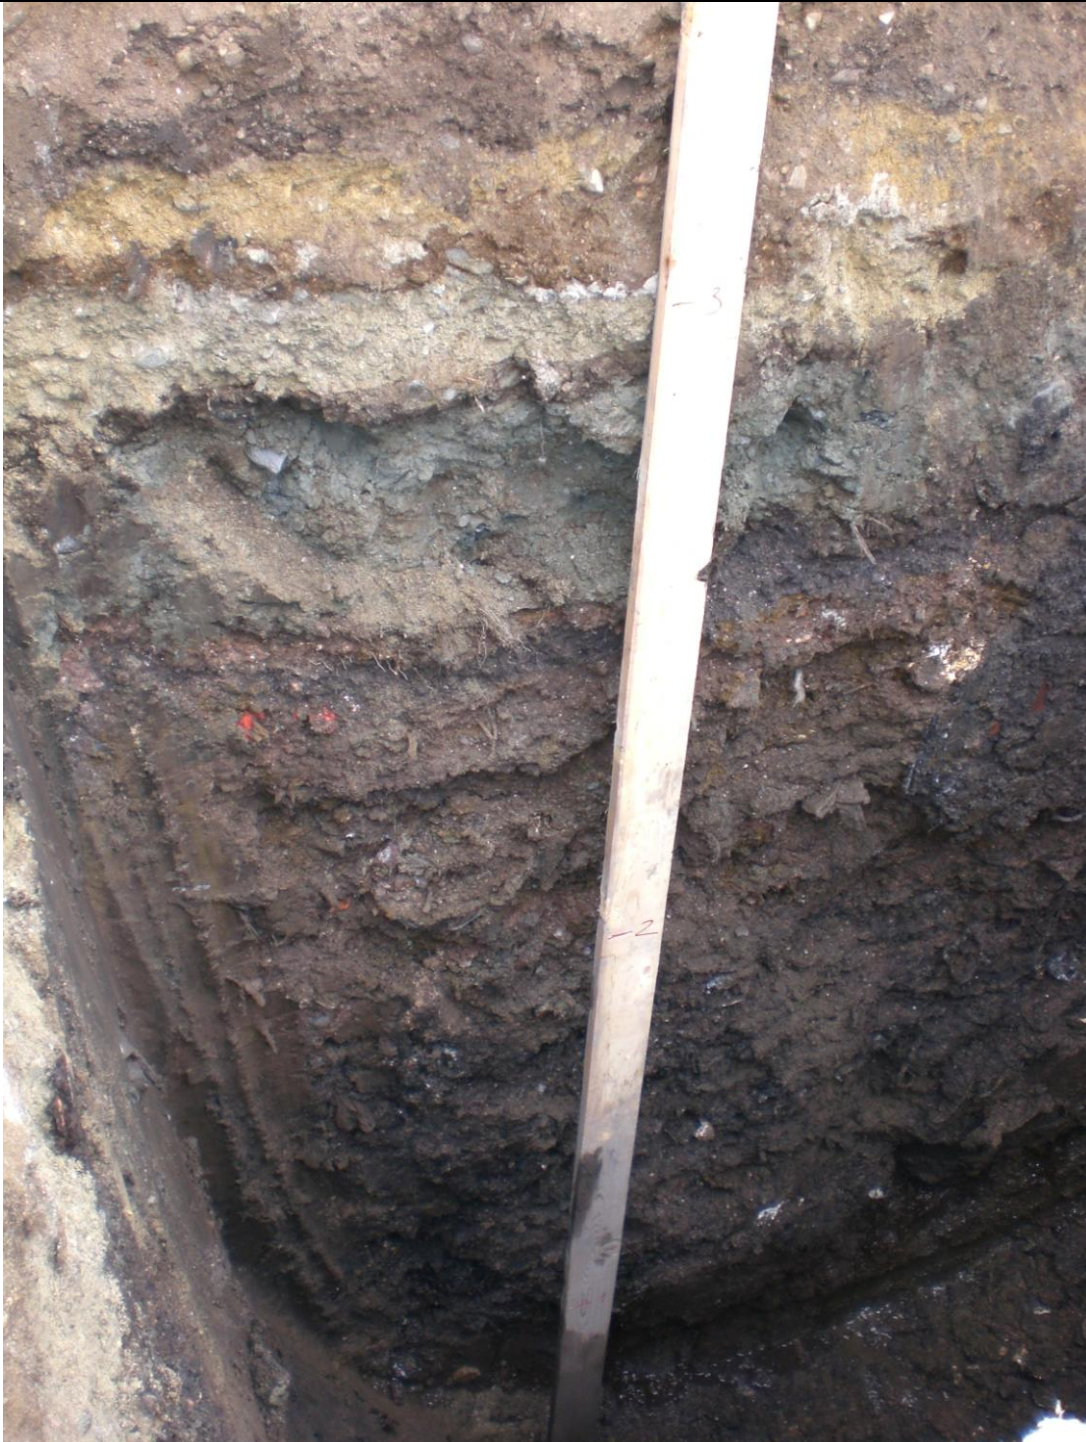
Foto 5-1. Sjakt 5. Relativt tørt avfall. Vann pipler inn fra ca 3meter under terreng. Sjaktveggene er stabile, og massene er gravbare.

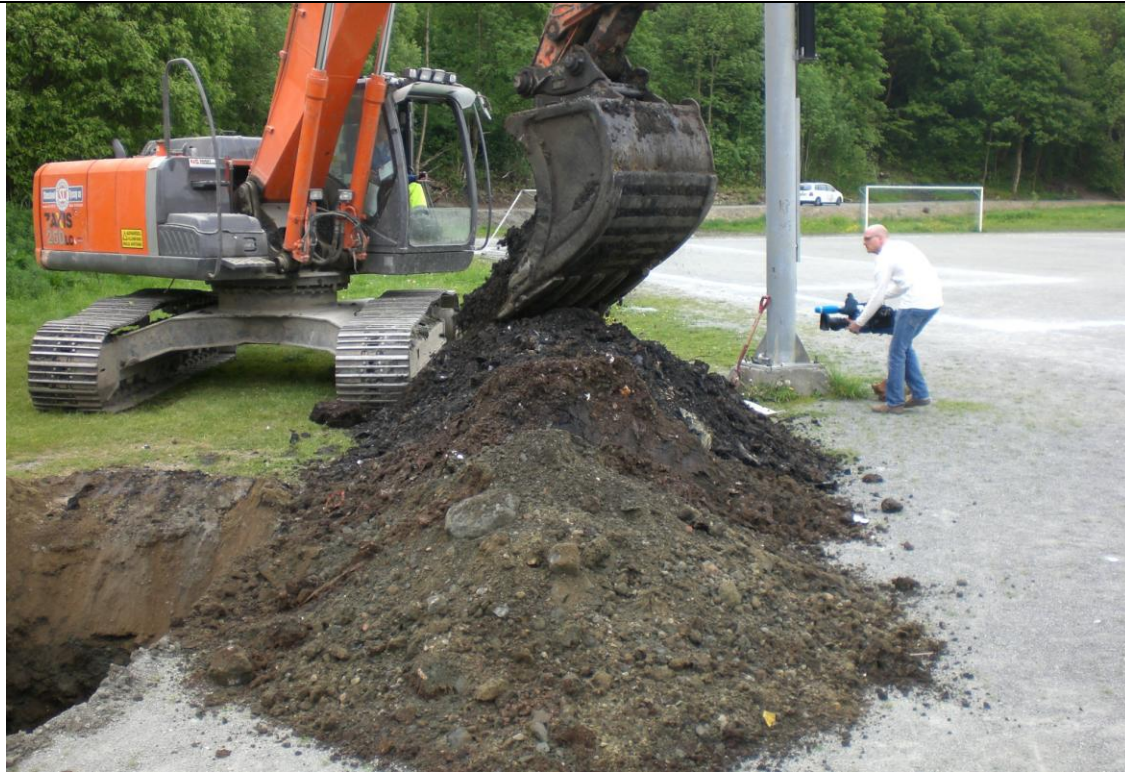
Foto 5-2. Sjakt 5. Oppgravde avfallsmasser har en viss struktur. Det meste av avfallet er en diffus "matrix", men det er innslag av noe plast og litt tre.. Svært lite stein.

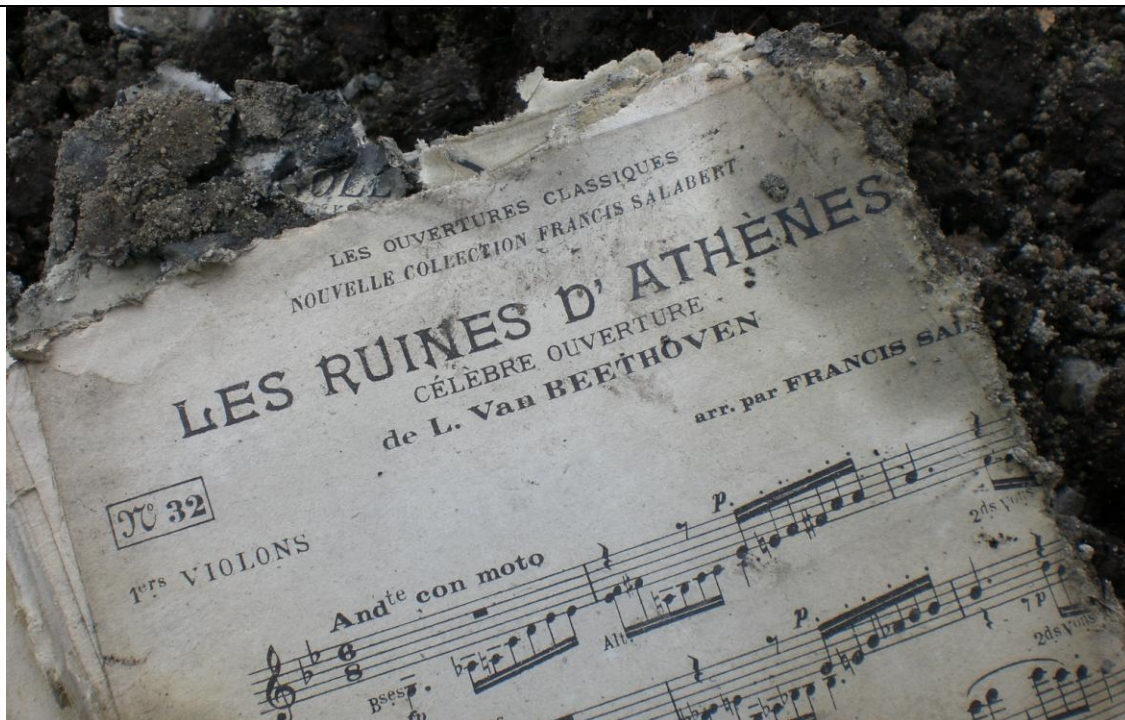
Foto 5-3. Sjakt 5. Godt lesbare noter fra en bunke noter gravd opp fra ca 3 m. under terreng.

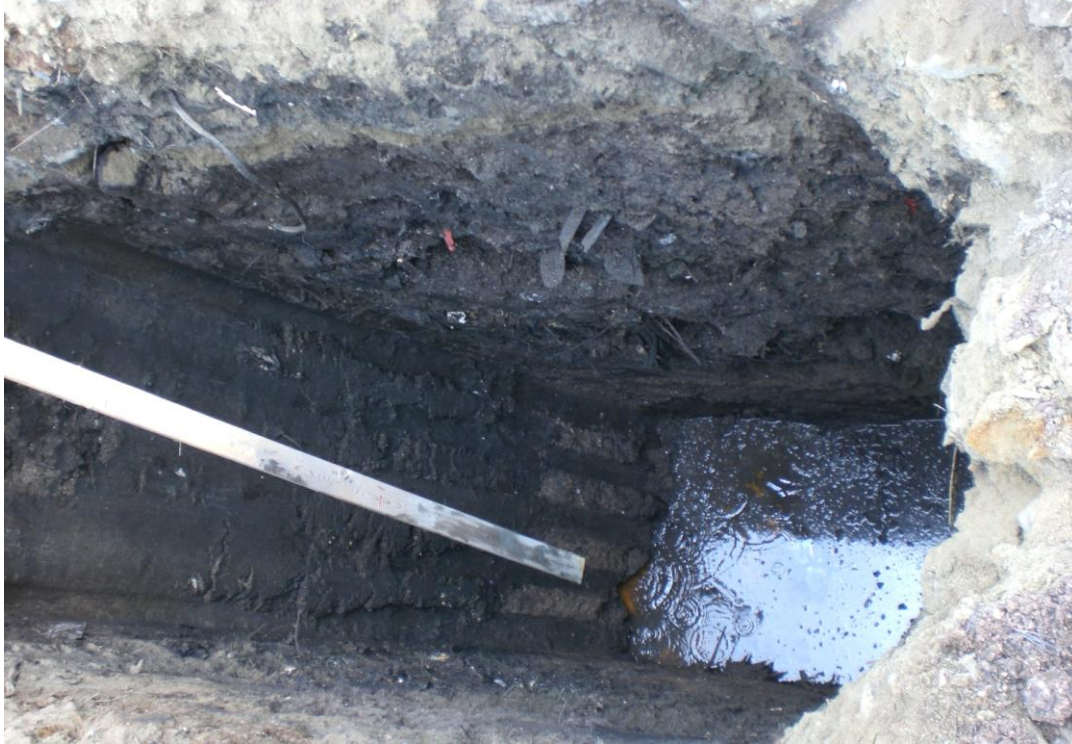
Foto 6-1. Sjakt 6. Relativt tørt avfall. Jernbrunt vann pipler inn fra ca 5 meter under terreng, der det er fjell. Sjaktveggene er stabile, og massene er gravbare.

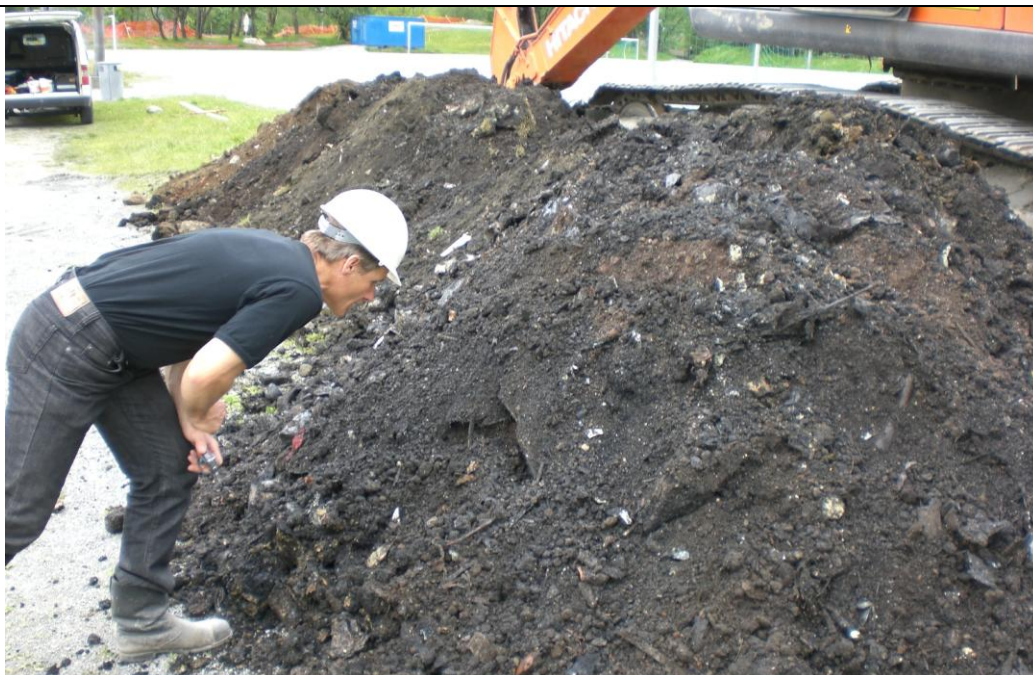
Foto 6-2. Sjakt 6. Oppgravde avfallsmasser er nokså tørre.

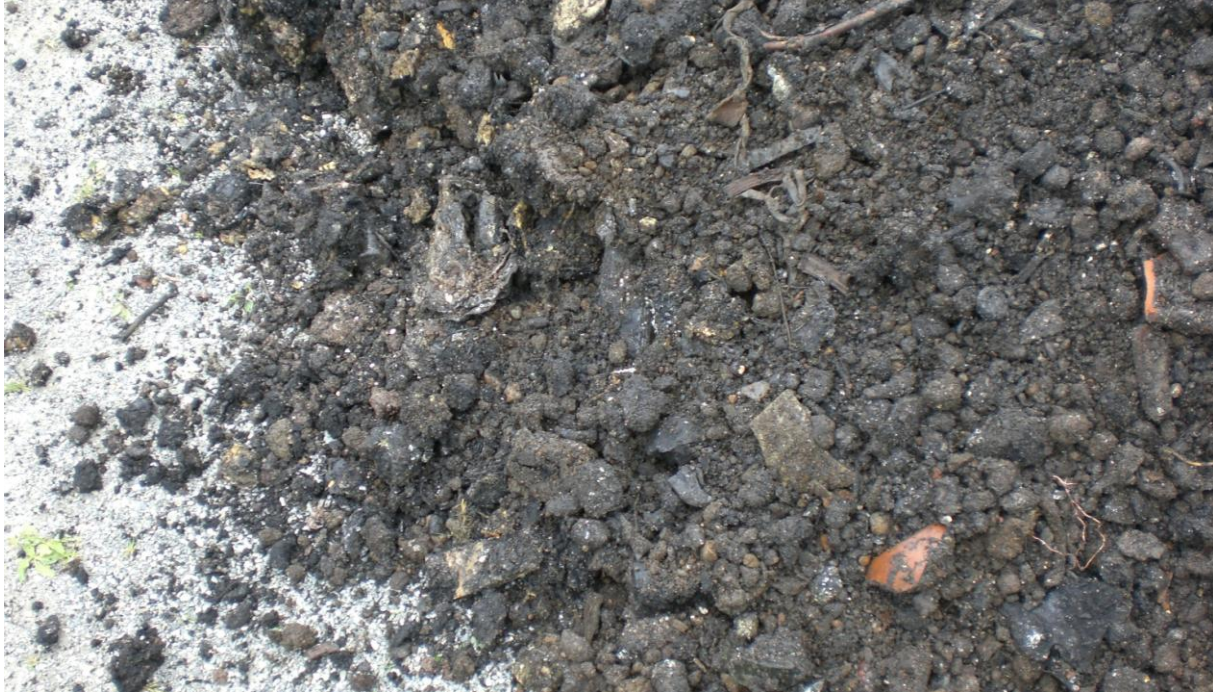
Foto 6-3. Sjakt 6. Avfall ned til 4 meter terreng er tørre, med en "matrix" som smuldrer i klumper. Det er innslag av glass, sko mm..

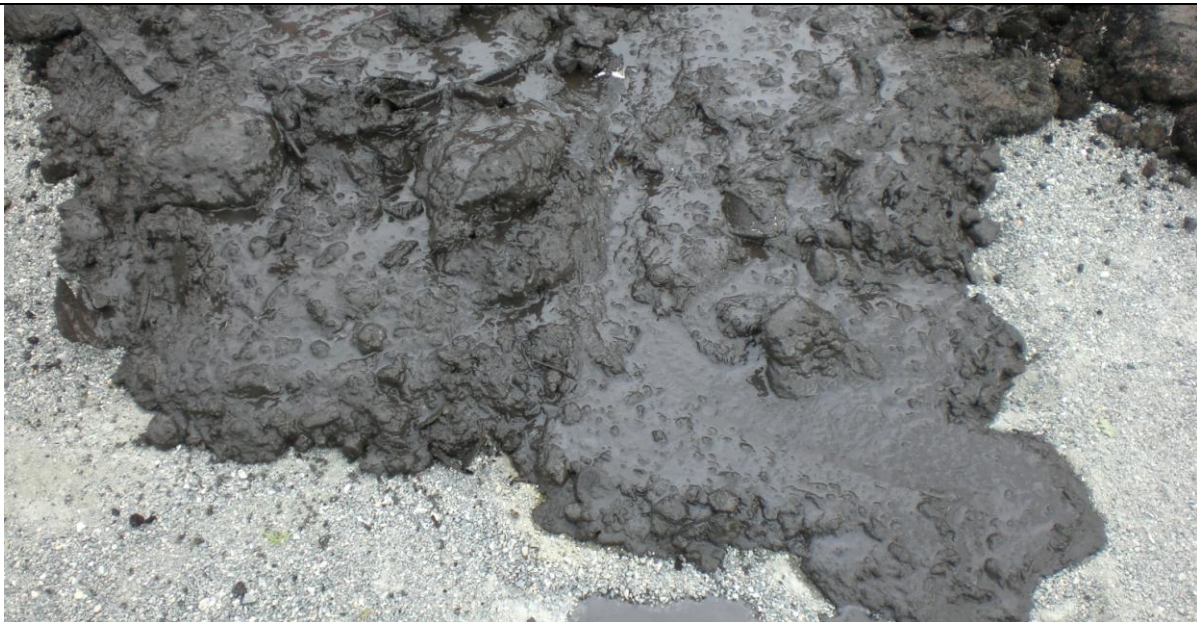
Foto 6-4. Sjakt 6. Våte masser ned mot fjell er mer utflytende.
