Til: Fritz Hafner  
Fra: Ola Nordal  
Kopi: Olav Turøy  
Dato: 2008-10-23

UNDERSØKELSER OG FOTODOKUMENTASJON AV AVFALLSMASSER, SLETTEBAKKEN

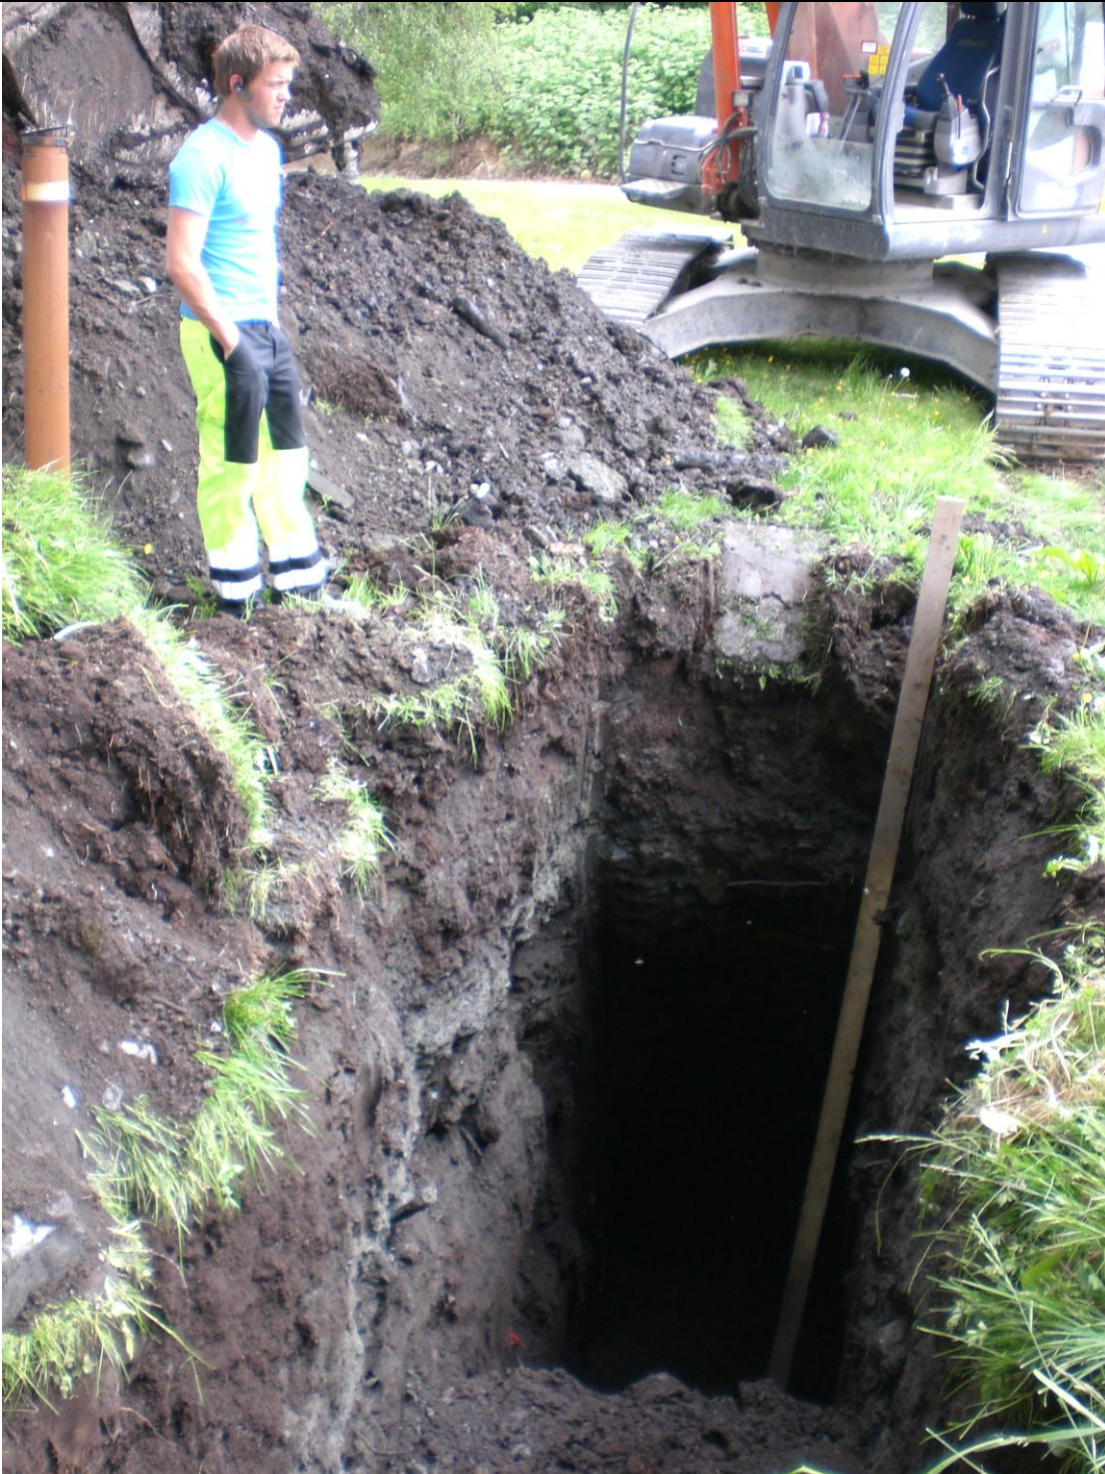
Foto 7-1. Sjakt 7. Blandet naturlig jord til ca 2.5 m under terreng. Derfra avfall til ca 5 meter. Relativt tørt avfall. Sjaktveggene er stabile, og massene er gravbare.

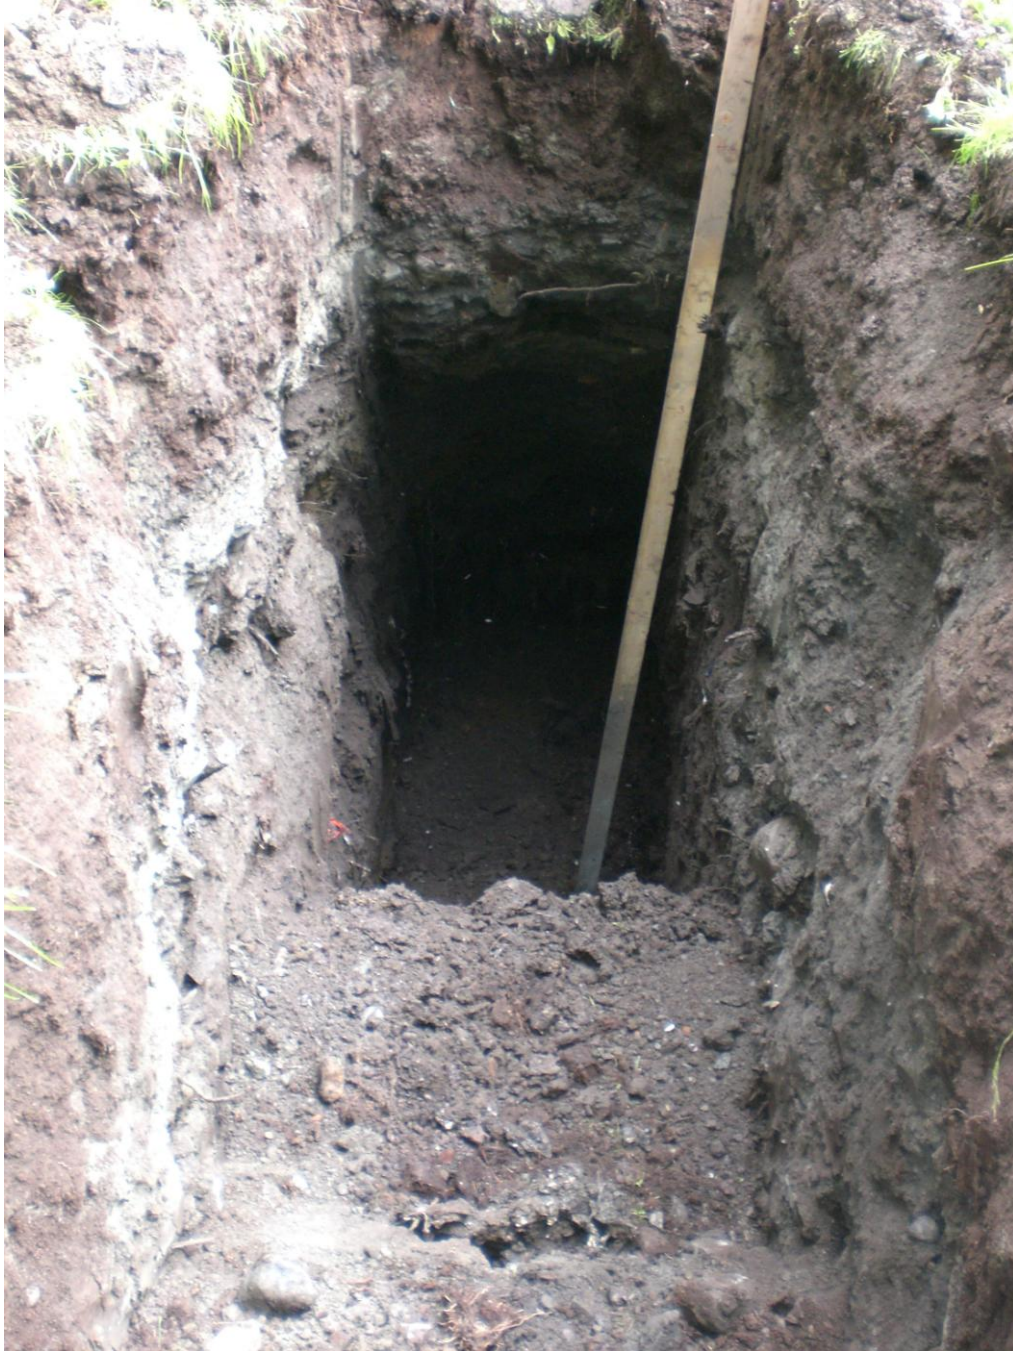
Foto 7-2. Sjakt 7. Tørre masser i sjakten..

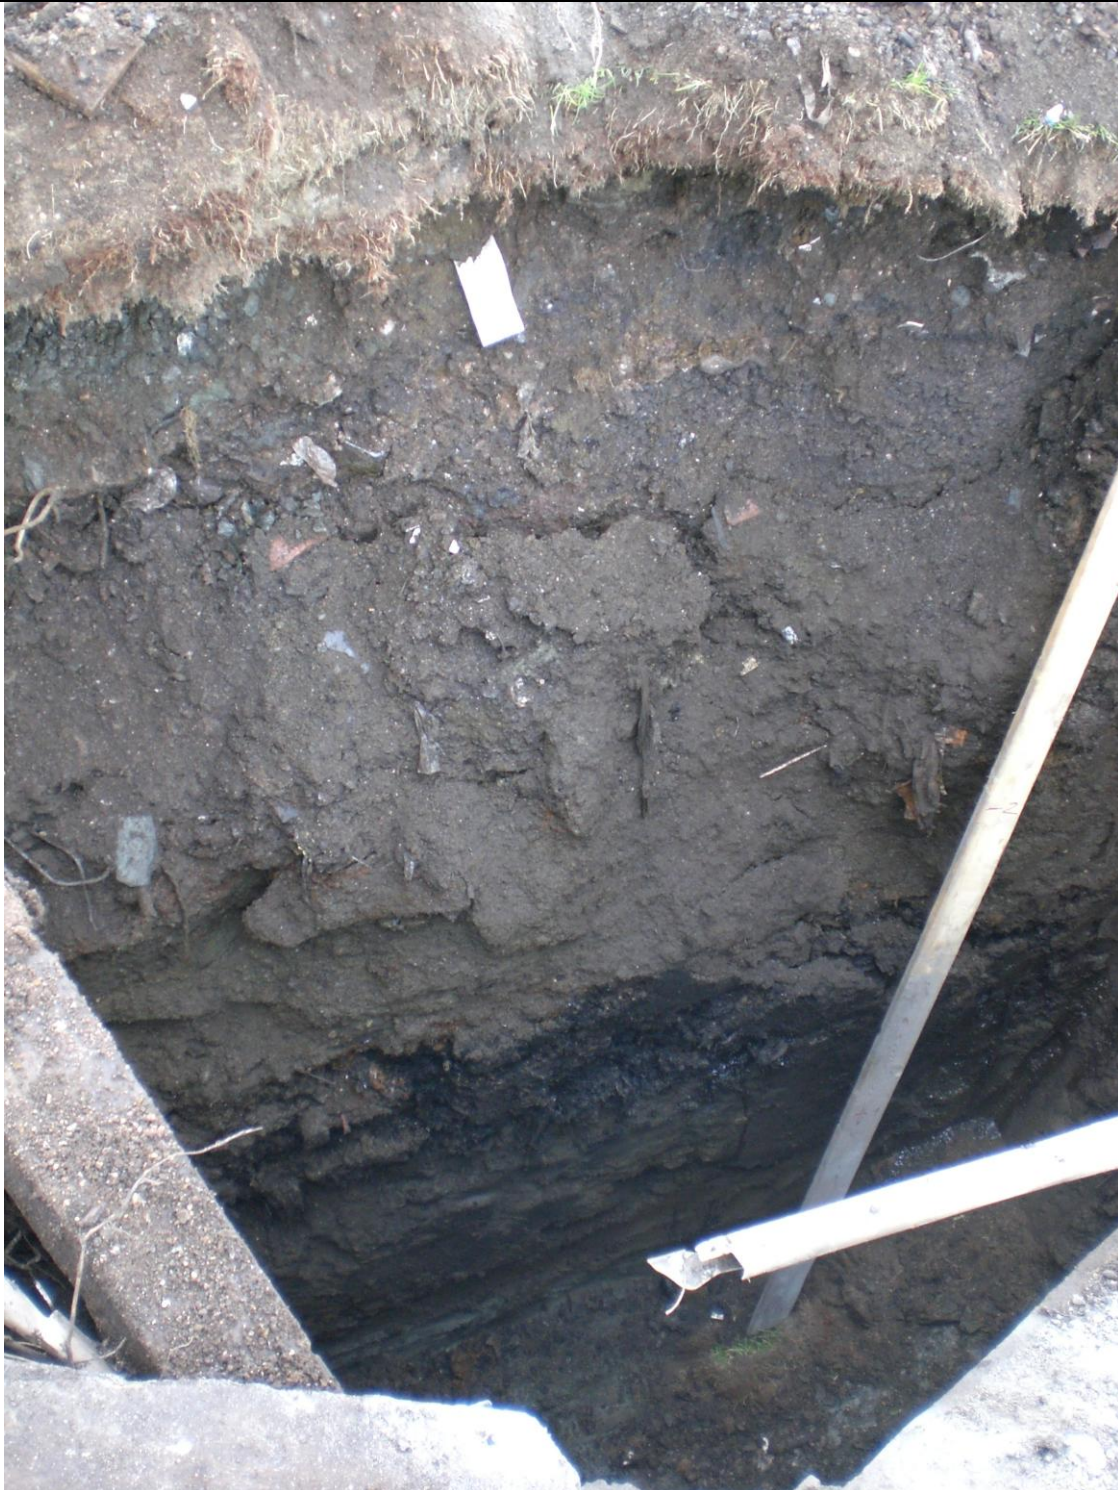
Foto 8-1. Sjakt 8. Lett fuktig avfall ned til leire over fjell på ca 3,5 m under terreng. Ikke innsig av vann. Sjaktveggene er stabile, og massene er gravbare.

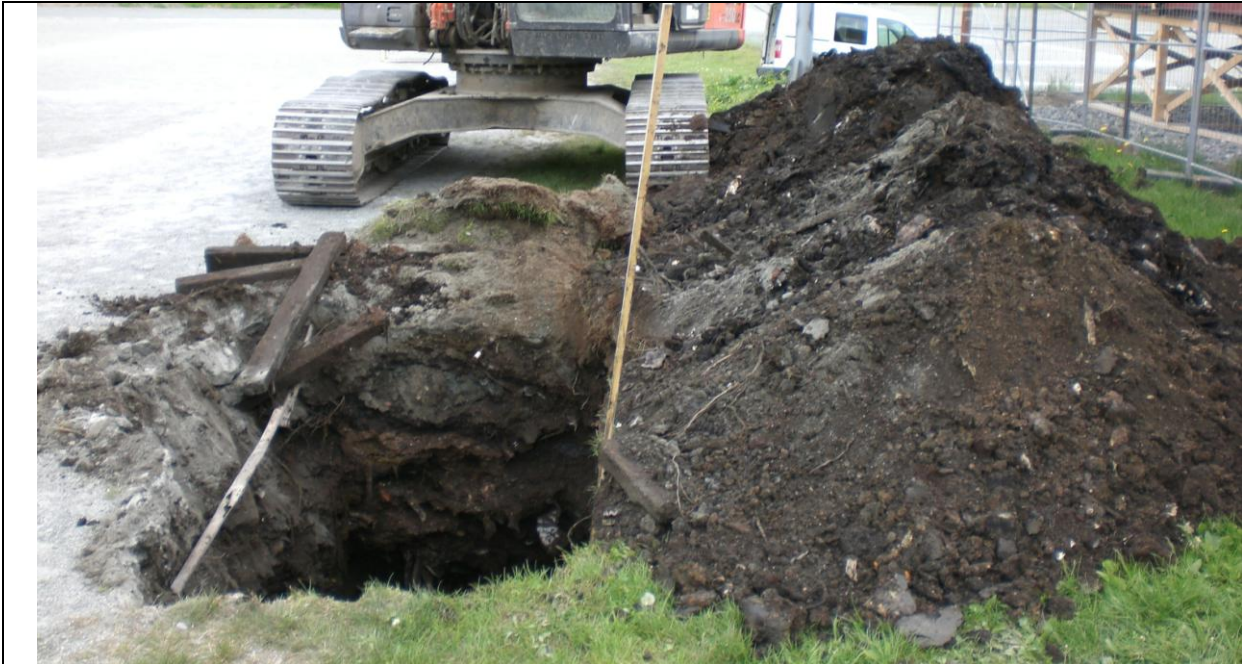
Foto 8-2. Sjakt 8. Oppgravde avfallsmasser er tørre og lett å handtere.

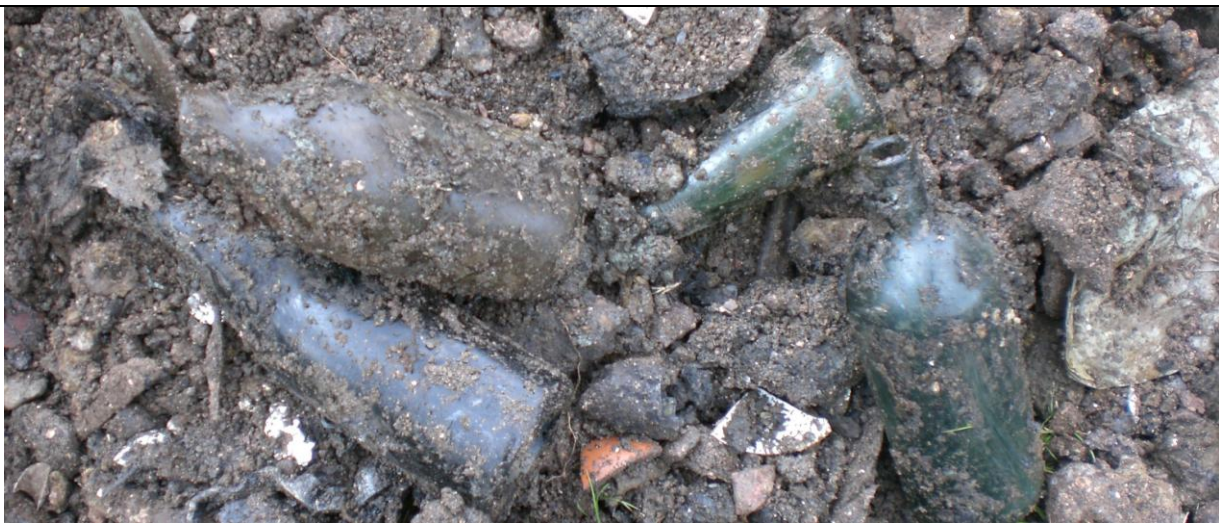
Foto 8-3. Sjakt 8. Mye organisk materiale i avfallet. Betydelig innslag av glass. Nesten ikke stein.

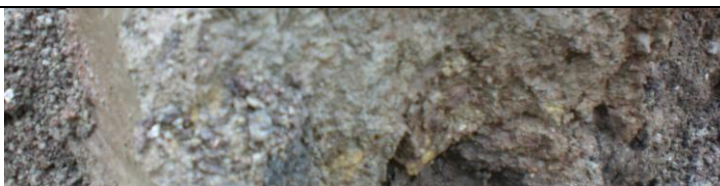
Foto 8-4. Sjakt 8. Leire mellom avfall og fjell. Ca. 0.5 meter tykt lag.
