► Skredfarevurdering

Bellvuebakken 9 & Søndre Bellevueveien

Oppdragsnr.: 52102628 Dokumentnr.: RA-INGGEO-01 Versjon: J02 Dato: 2022-06-20

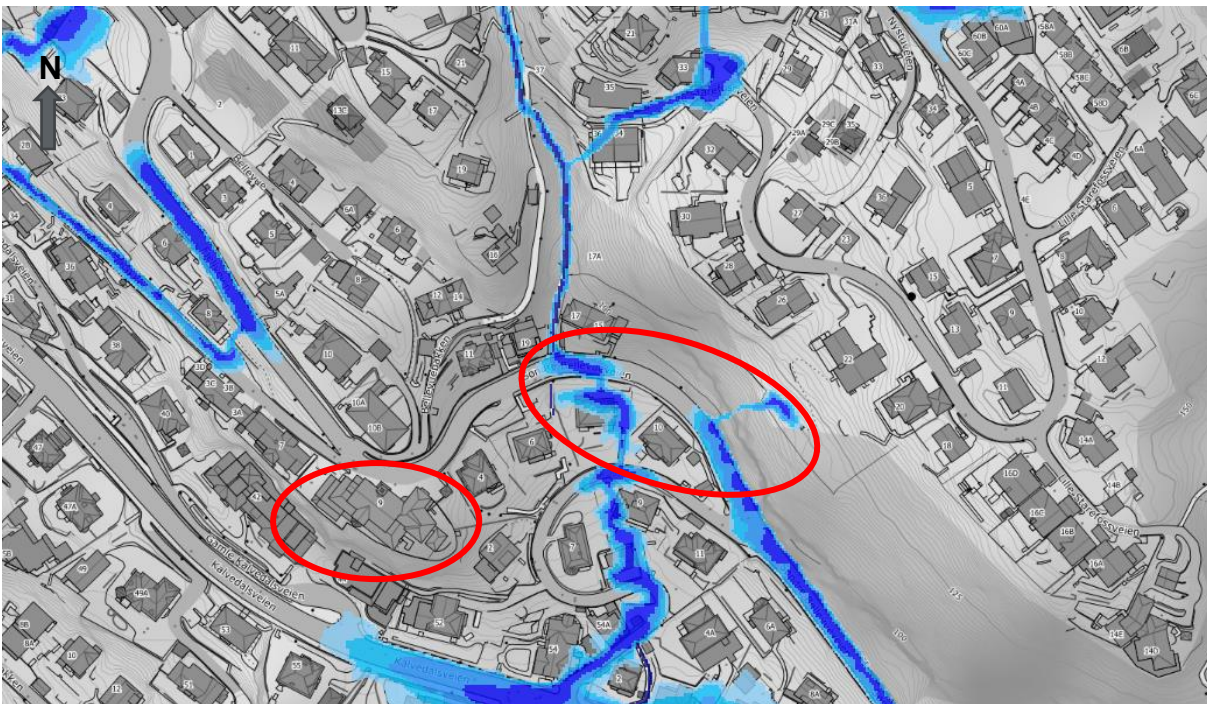
Figur 7: Vannveier registrert direkte inn mot kartleggingsområdet i databasen fra nibio.no. Midlertidige avløp av overflatevann i perioder med høy nedbør må forventes.

I kartgrunnlag er det registrert bekk mellom nr. 17 og nr. 19 på Søndre Bellevueveien og vann fra rett over østlige delen av delstrekket. Der er ikke registrert vann inn mot Bellevuebakken nr. 9.

Markfuktighetskart vist i Figur 7 gir et overordnet bilde av hvor det er størst sannsynlighet for økt fuktighetsinnhold i marka. Kartene tar hensyn til terrengoverflaten i sin helhet, men ikke grunnforholdene slik som løsmasser. Ved befaring ble det ikke observert vannveier ned mot kartleggingsområdet.

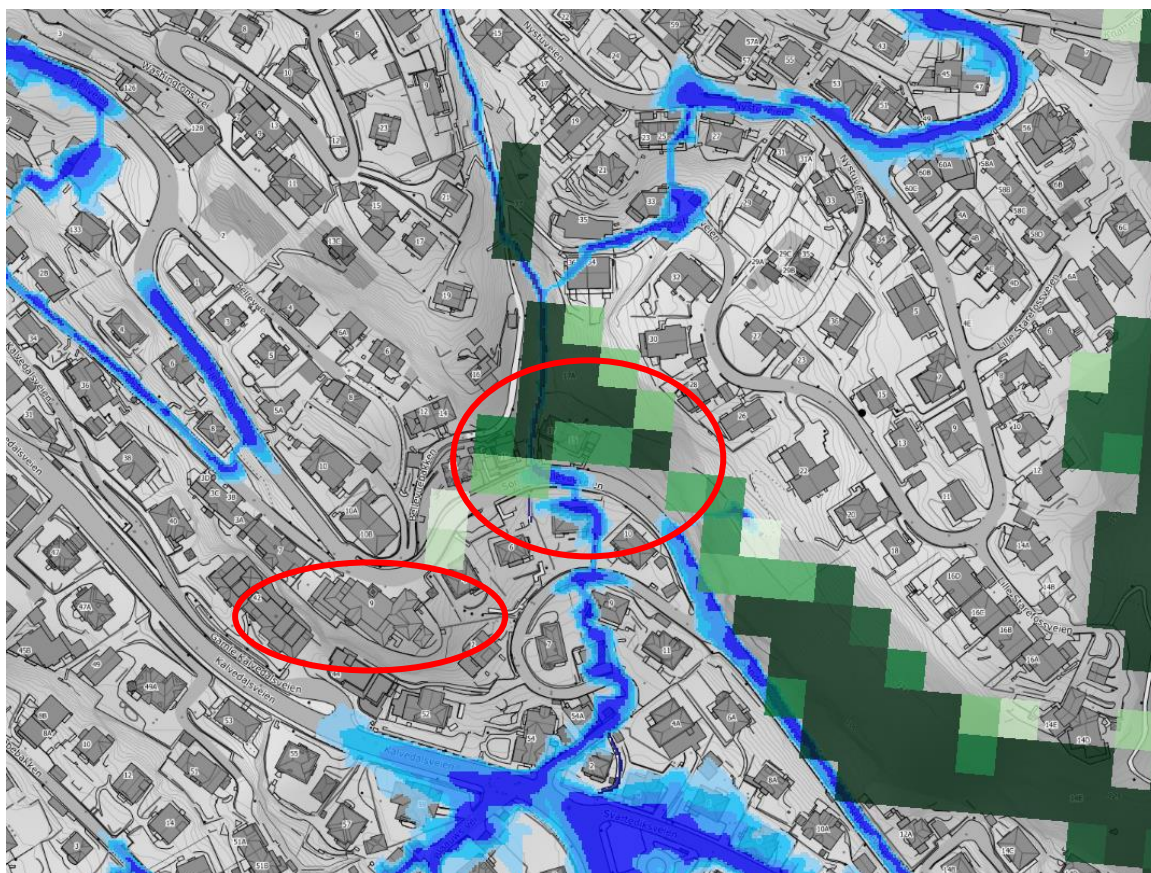
Figur 8: Kronedekningskartet fra www.nibio.no.

Kronedekningskart fra nibio.no viser skog rett over Søndre Bellevueveien nr. 15 – nr.- 19 samt på fjellsiden i østlige del av delstrekket.

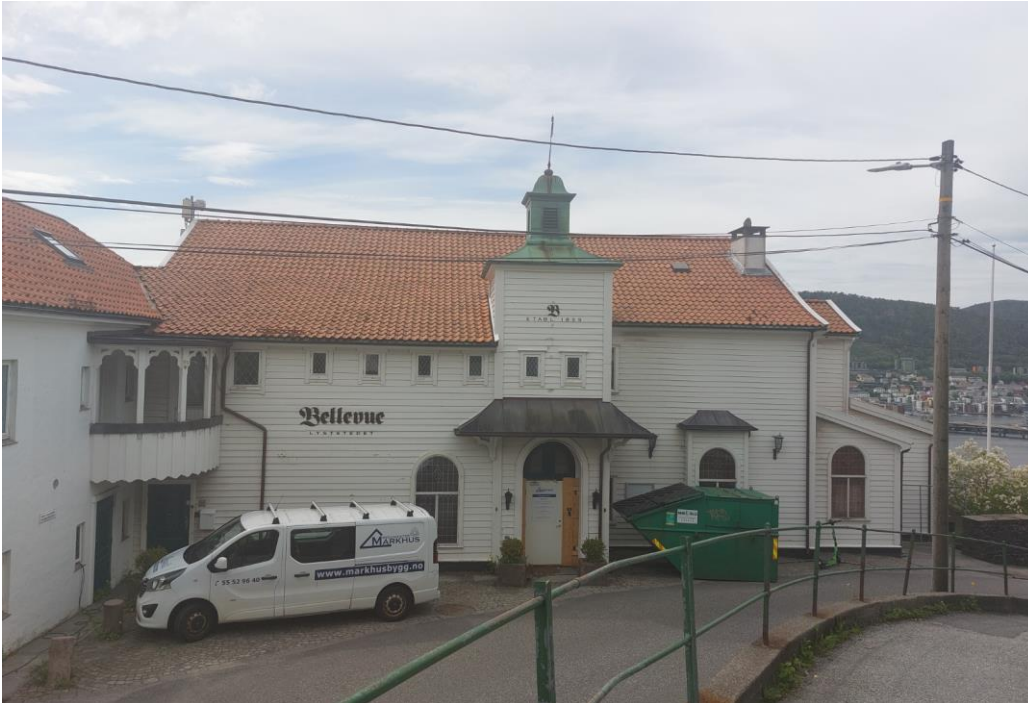
Det er moderat tett tredekke fra hagene over Bellevuebakken nr. 9 samt vanlig hagevegetasjon på disse eiendommer.

Det ble ikke observert vann inn mot Bellevuebakken 9

Figur 17: Bellevuebakken nr. 9 sett mot vest fra veien.

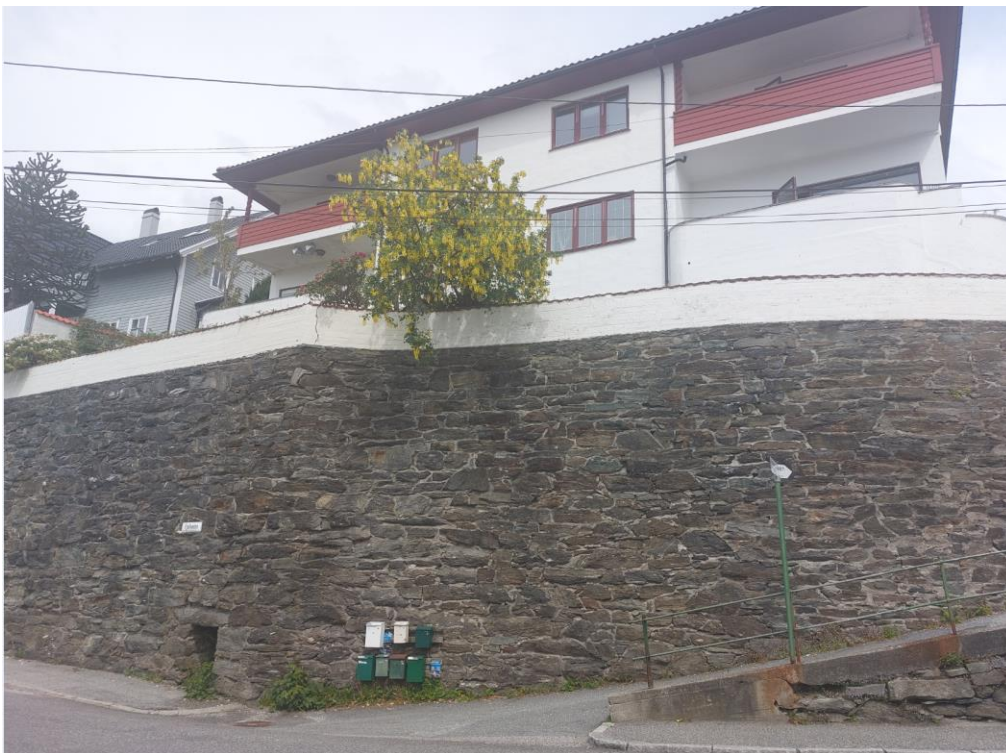
Figur 18: : Bolig nord for Bellevuebakken nr. 9 (rett opp mot påvirkningsområdet).

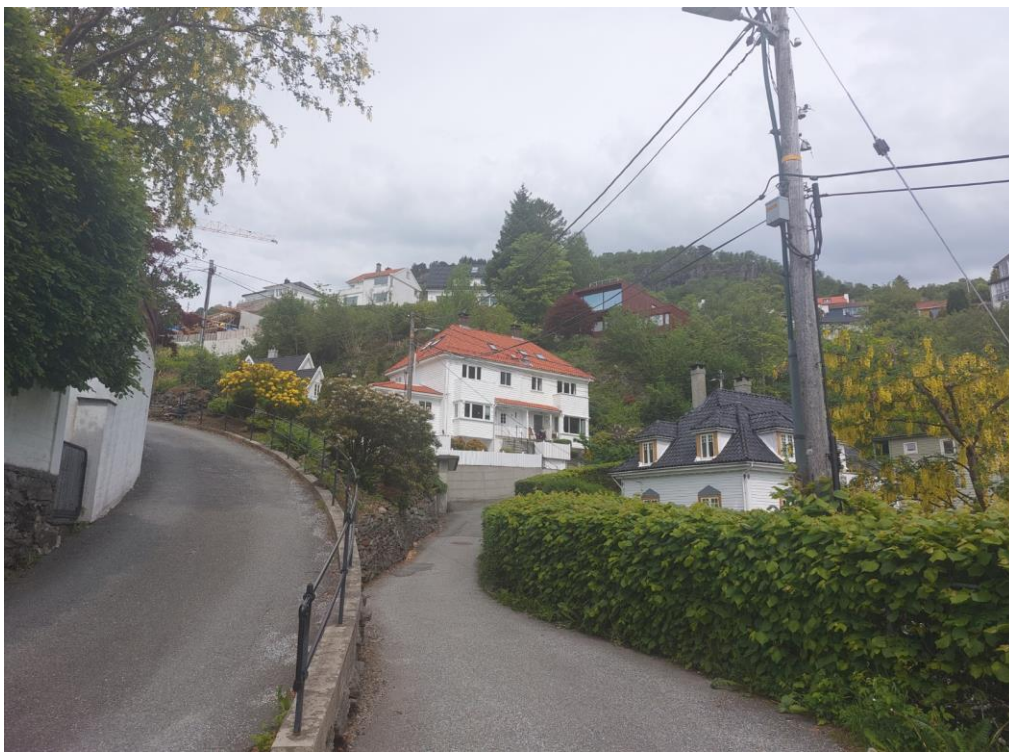
Figur 19: Påvirkningsområdet til Bellevuebakken 9 sett mot nordøst.

Påvirkningsområdet består av boligområde med opparbeidede hager. Vegetasjonen består av busker og trær (Figur 19).

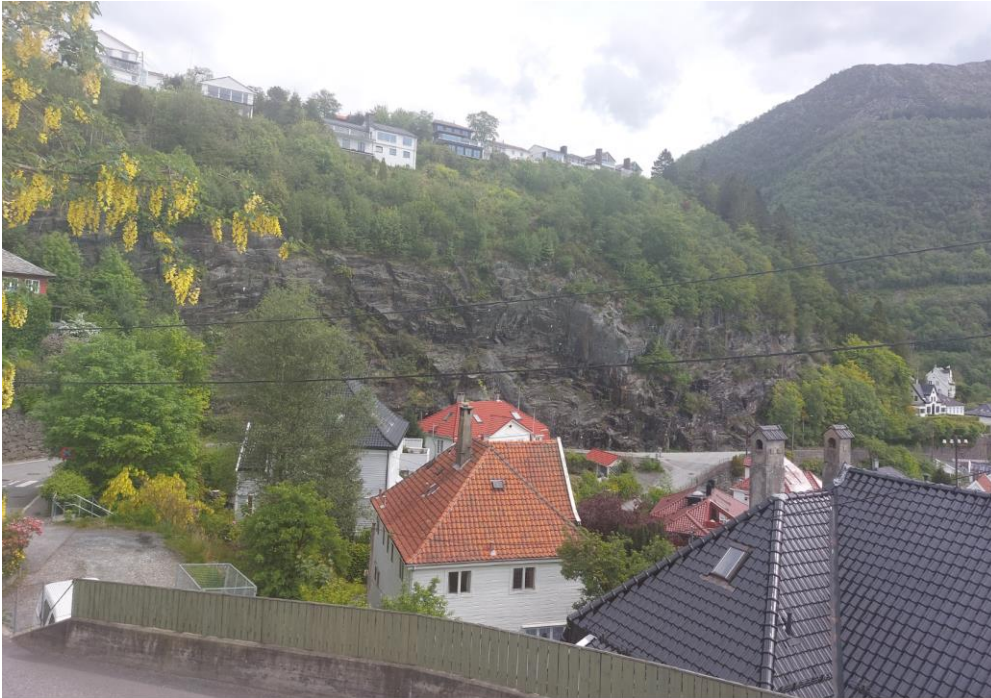
Figur 20: Foto tatt mot delstrekning på Søndre Bellevueveien. Blikk fra bellevuebakken

Fjellsiden mot øst fremstår med hovedsakelig berg i dagen, med tynt jorddekke med mosegrodd steinutfall. Vegetasjonen består av busker og trær

Bergoverflaten fremstår som delvis tett oppsprukket med mest lukkede sprekker synlige. Fjellsiden er sikret med tett bolting, delvis sikringsnett og fanggjerde (Figur 20-Figur 22). Der er ikke observert andre tegn på nylige eller historiske steinsprang. Frostsprengning i mindre omfang må dog regnes med.
