Dokument type
Fagrapport

REGULERINGSPLAN FV. 582 – STORETVEITVEGEN, SYKKELANLEGG

Oppdragsnavn Reguleringsplan Fv 582 Storetveitvegen, sykkel
Prosjekt nr. 13500055056
Mottaker Vestland fylkeskommune
Dokument type Fagrapport
Versjon 01
Dato 2024/10/16

Utført av Veronica Ellefsen
Kontrollert av
Godkjent av MAAI
Beskrivelse Fagrapport for naturmangfold, inkl. vurdering mot prinsippene i naturmangfoldloven §§ 8-12.

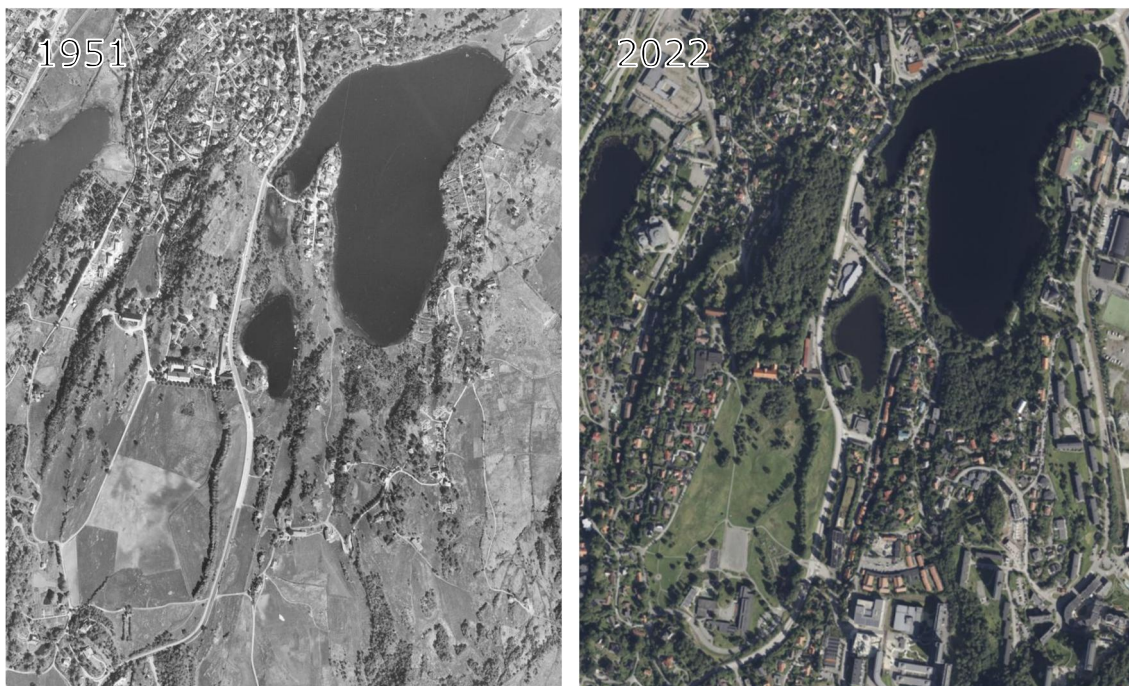
Figur 3-1. Flyfoto som viser endringene området langs planområdet har gjennomgått. Kilde: [Norgebilder.no](https://norgebilder.no)

På begynnelsen av 1900-tallet besto Storetveit av flere mindre bruk. Senere ble disse kjøpt opp og store deler av gården ble samlet under Storetveit hovedgård. Storetveitmarken, som i dag er et friluftsområde, var tidligere en del av innmarken til gården. Storetveitmarken ble utskilt fra Storetveit gård og kjøpt av Fana kommune i 1961. I dag er det er mye bebyggelse langs vejen, både næringsseidommer og boligeidommer grenser til FV582 på strekningen. Ved Tveitevannet, Storetveitvannet og Storetveitmarken er det større grøntområder. Storetveitmarken er holdt som parkområde, og også rundt Tveitevannet er det parkpreg, mens det rundt Storetveitvannet er mer intakt våtmark.

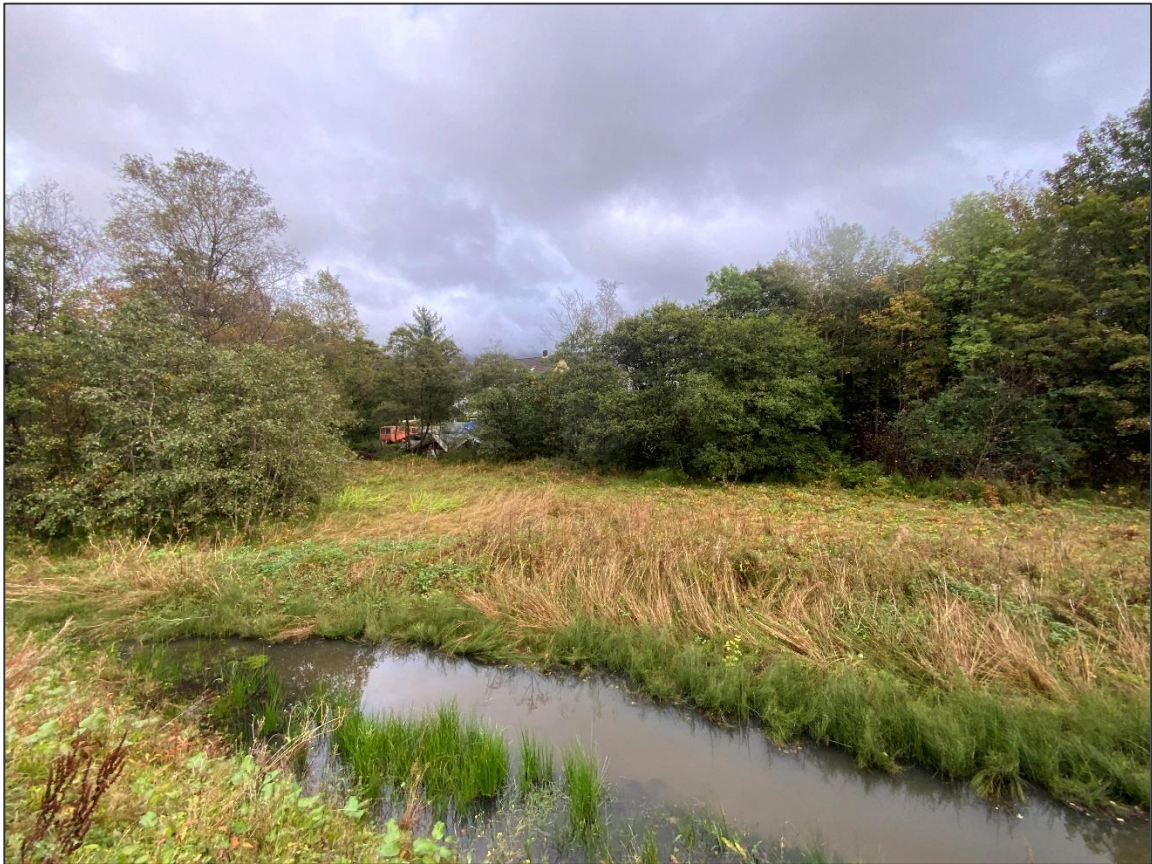
Figur 3-3. Fuktområde sør for Tveitevannet.

Sør for Tveitevannet renner det en liten bekk som fører til et fuktområde på eiendom 12/331. Fuktområdet er svært gjengrodd og har lite utskiftning av vann.

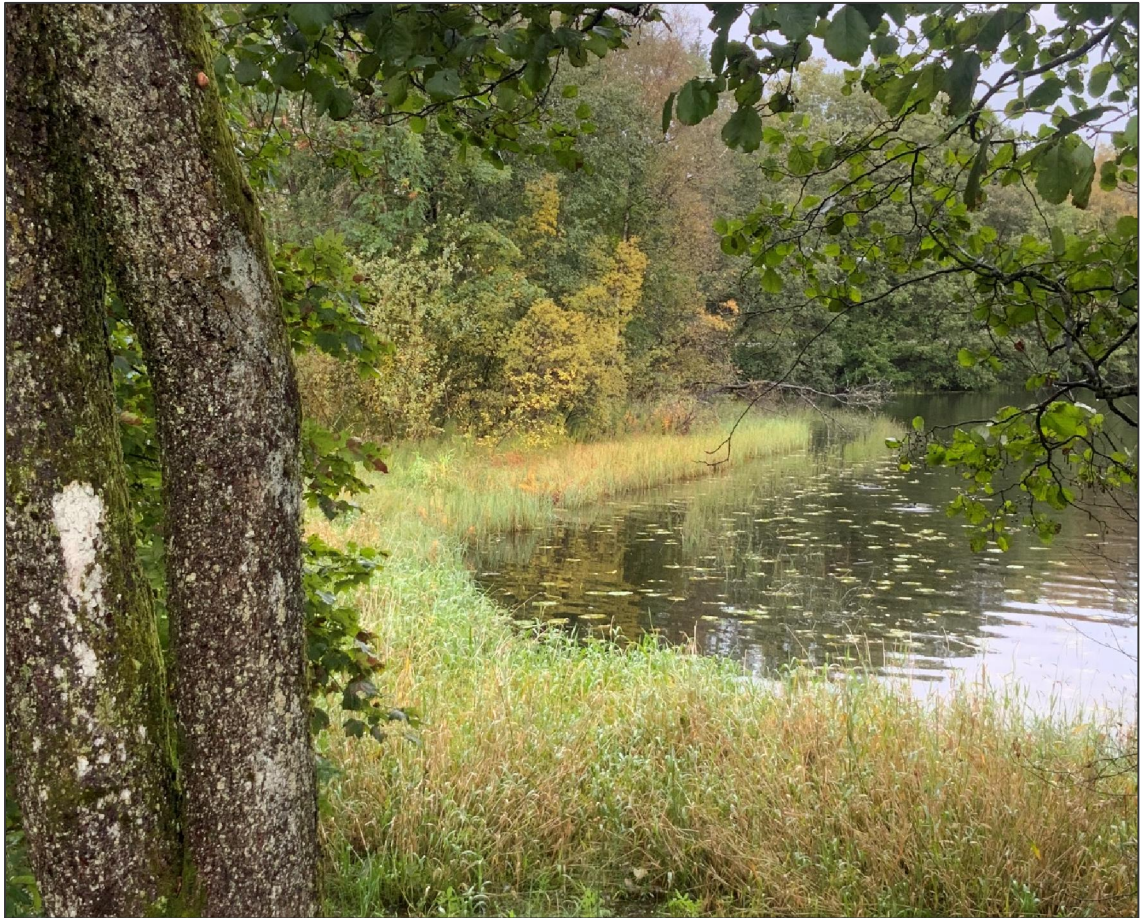
Figur 3-7. Kantvegetasjon i sør med lignende habitat som sothøne hekker i. Foto: Rambøll.

I følge Birdlife var det i 2021 ni par sothøner som hekket ved Tveitevannet og fikk frem 13 flyvedyktige unger. I området på sørvestsiden av Tveitevannet hvor arealinngrepet er planlagt har det årlig siden 2015 vært etablert et sothøne-reir. I 2021 hekket et par i samme reir og fikk totalt fire unger til flyvedyktig alder.

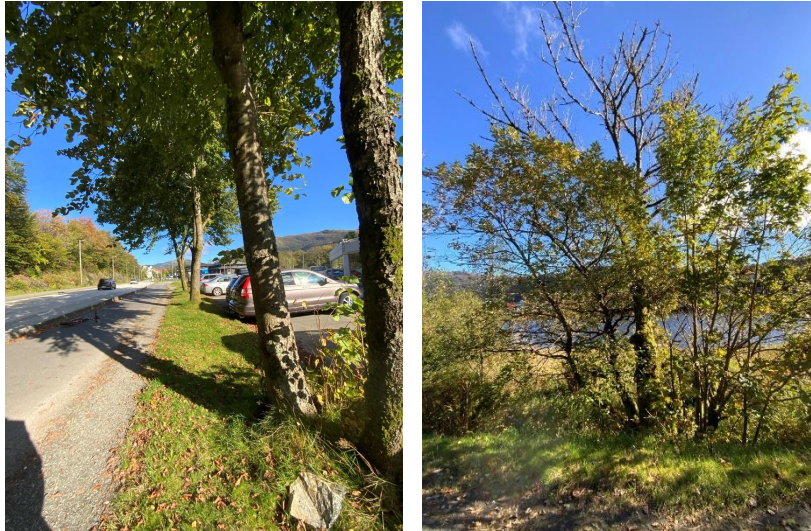
Figur 3-9. Rekke med almetrær (t.v.) og dødt asketre (t.h.).

Ved Storetveitvannet er det ved bilforhandleren registrert en rekke med lindetrær og ett svartor tre. Trærne ser ut til å være friske, men disse står i faresonen for å bli skadet under utbyggingen av GS-veg, og må derfor tas hensyn til. I tillegg to døde asketrær som står mellom gangveg og våtmark. På foto fra 2023 var det liv i asketrærne, men de ser ut til å være i dårlig tilstand. Mens

per september 2024 var det ingen bladverk på treet lenger. Ved BKK bygget står det en rekke med spisslønn. Spisslønn (nr. 74) ble registrert med skade på stammen, og kan trolig være hult eller ha potensiale for å bli hult.

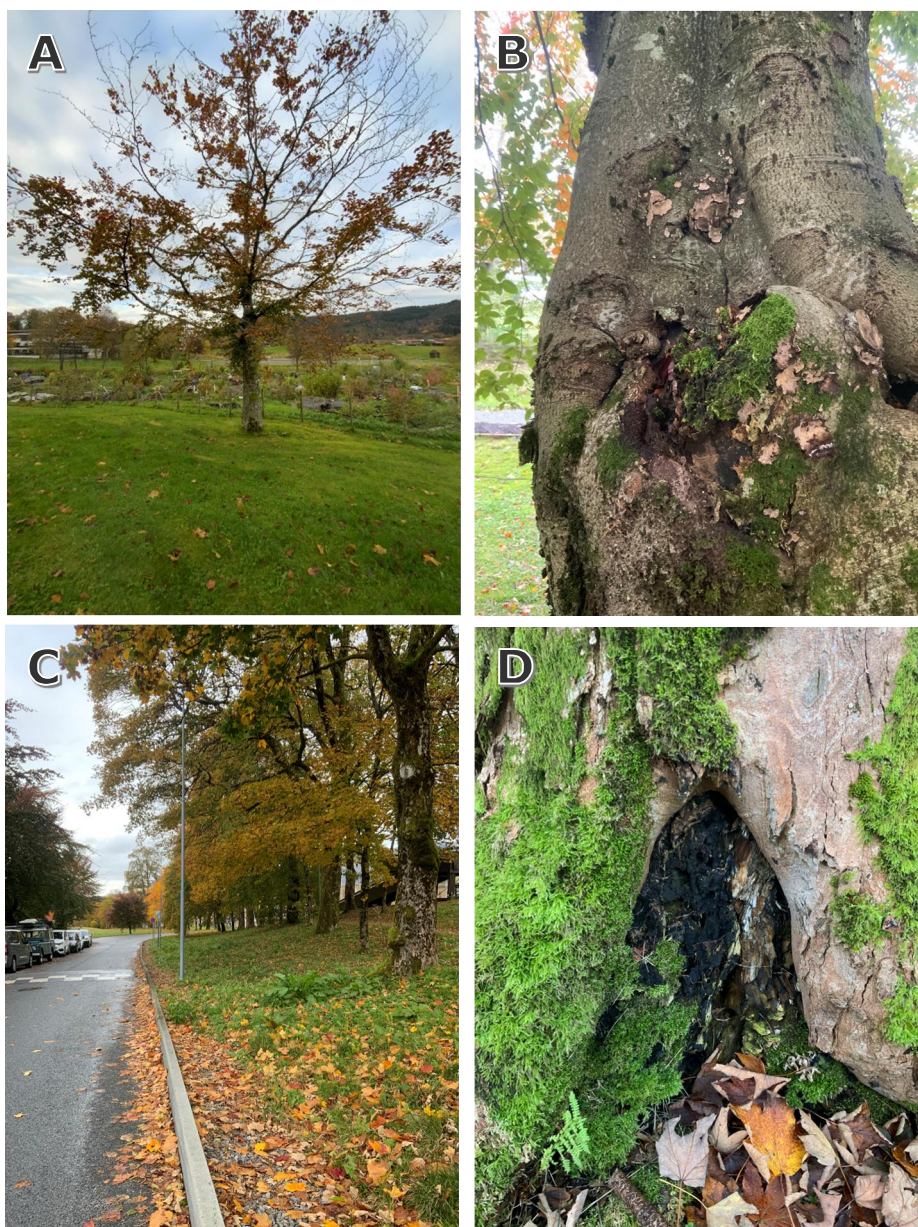
Figur 3-10. Trær registrert langs Kirkevegen. Bilde A viser trær med lite bladverk. B og D viser trær som er angrepet av sopp.

Ved Storetveitmarken er de største trærne langs strekket registrert. Trærne på østsiden av Kirkevegen er av størst dimensjon. Her er det registrert en rekke spisslønn og platanlønn, i tillegg til lind. På vestsiden av Kirkevegen står det en rekke bøketrær nærmere vegarealet, og noen av disse ser ut til å ha for dårlige vekstforhold. Jordsmonnet her var svært skrint. En god del døde greiner og greiner uten bladverk på noen av trærne, mens andre hadde tydelig blitt angrepet av sopp. Registrert skorpelærsopp som kan forårsake hvitråte hos trær.

På ene platanlønnen (nr. 68) ble det registrert kullskorpe ved basis. Dette er en sopp sykdom som forårsaker råte hos løvtrær. Soppen angriper nedre del av stammen, og kan på sikt hule ut stammen.

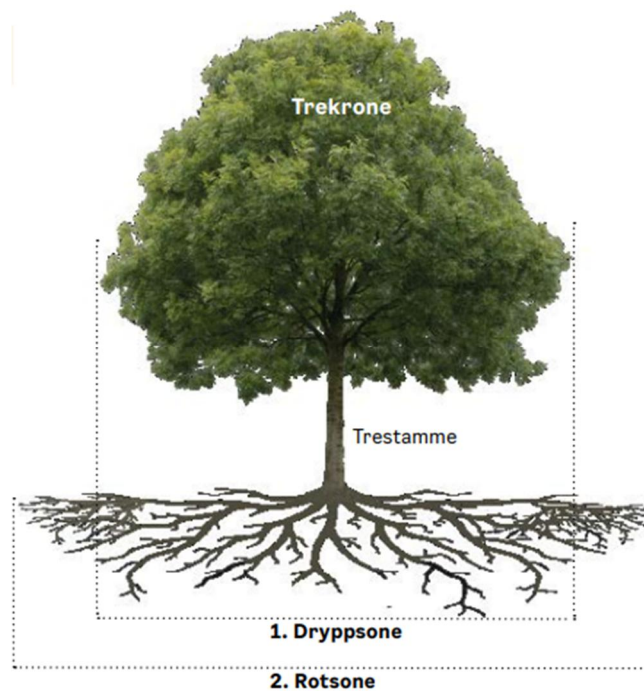
Figur 5-3. Treets anatomi. Kilde: Oslo kommune.

Trær har en dryppsoner som tilsvarer arealet som ligger under trekronen hvor flesteparten av røttene til trærne befinner seg. Aktiviteter knyttet til bygg- og anleggsfasen eller brukerfasen må ta hensyn til treetts dryppsoner for å best mulig ivareta trærne langs strekningen. Det er tatt utgangspunkt i en buffer rundt trærne på 15 meter i diameter for å sikre at trærne langs strekket får en tilstrekkelig hensynssone.

Innenfor treets rotsone skal treet gjerdet inn mens arbeidet pågår for å hindre skade på rotsonen. Hvis det er fare for fysisk skade på selve stammen av treet, bør også stammen beskyttes med planker eller matter. Lagring av tunge gjenstander eller lagring av masser kan skade røttene og skal ikke foregå innenfor treets hensynssone. Jordsmonn og topografi må bevares mest mulig intakt. Ved graving bør det brukes en minigraver som medfører mindre arealbeslag og mindre komprimering av jordsmonn. Ved undersøkelse av rotsystemet må en sertifisert arborist være til stede. Arboristen kan da komme med anbefalinger for fremgangsmåte ut fra forholdene på stedet.
